Fiche de renseignement d'un événement concernant une commune

Service Départemental de la Haute-Garonne

Code risque : T	Date de l'événement : 02 mai 2011		
Commune (s) : MONCAUP	Site(s) : Hount (Ruisseau de)		
Autres communes :			
Evt valide : <input type="checkbox"/>	CatNat : expertise RTM : <input type="checkbox"/>		
Evt diffusable : <input type="checkbox"/>	Reconnaissance CatNat : <input type="checkbox"/>	N° de classement : 3134800006

Crue torrentielle du 02/05/2011

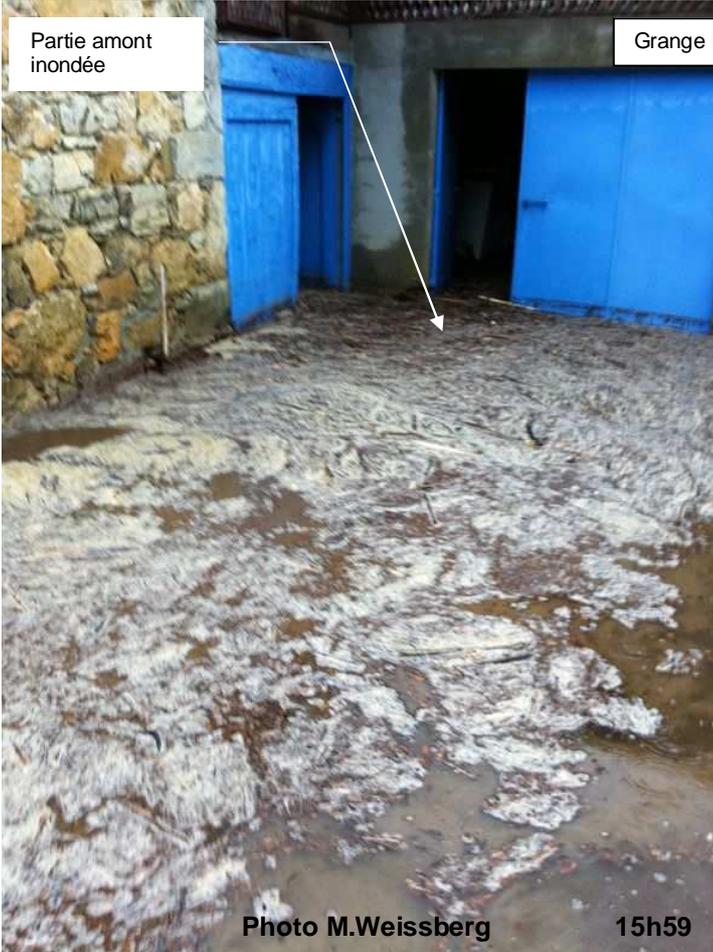
Grange Rue du Moulin de Roc

Partie amont inondée

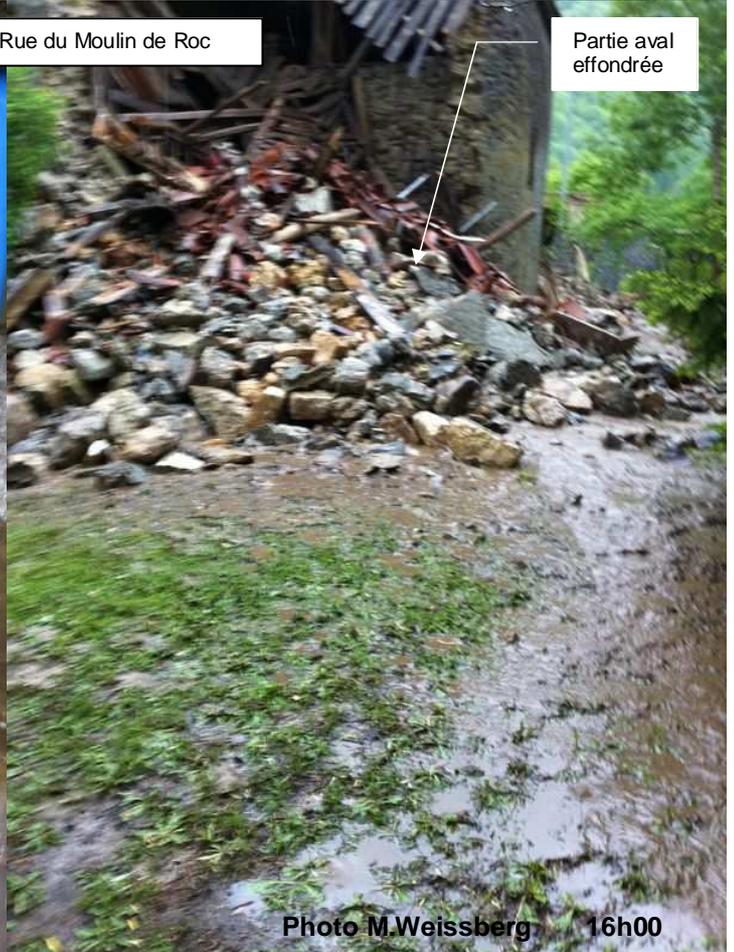
Partie aval effondrée

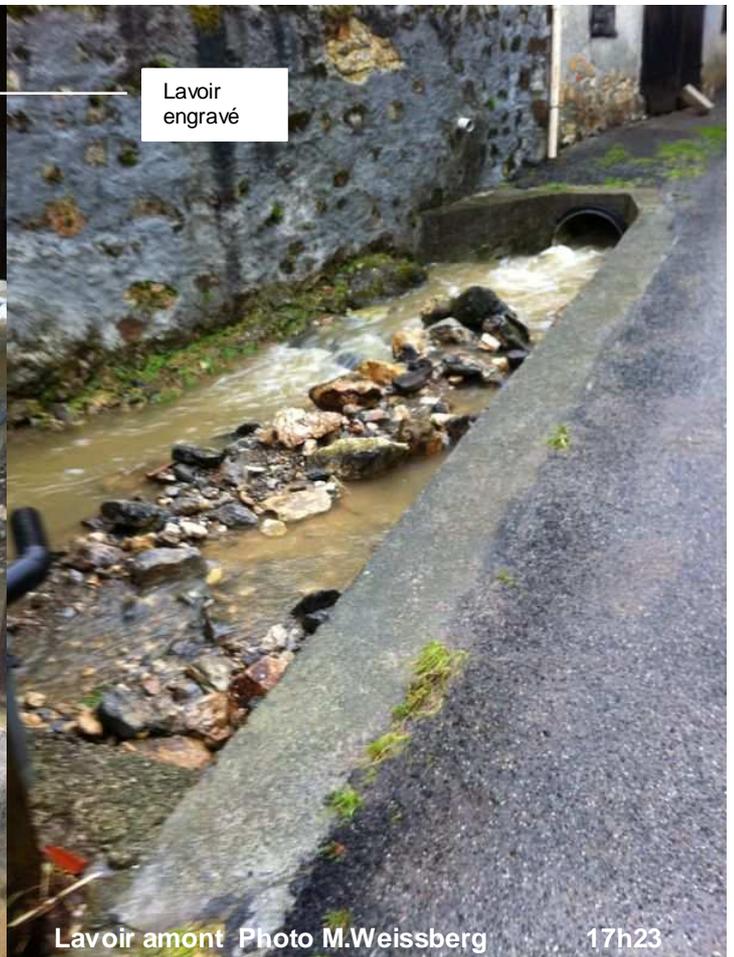
Lavoir amont Photo M.Weissberg 17h23

Lavoir engravé

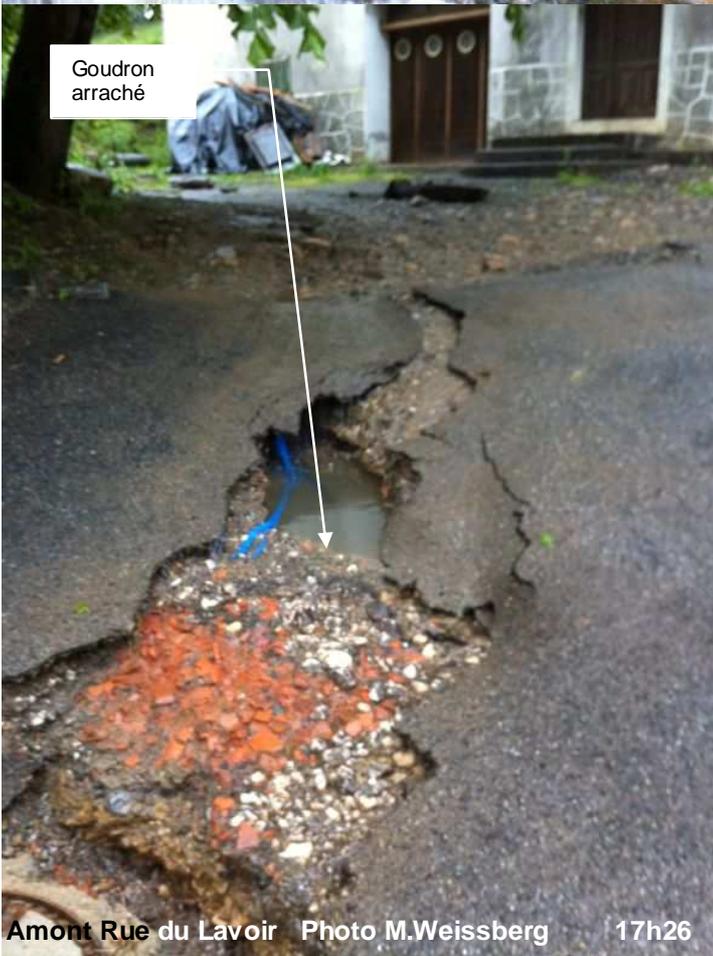
Amont Rue du Lavoir Photo M.Weissberg 17h26

Goudron arraché

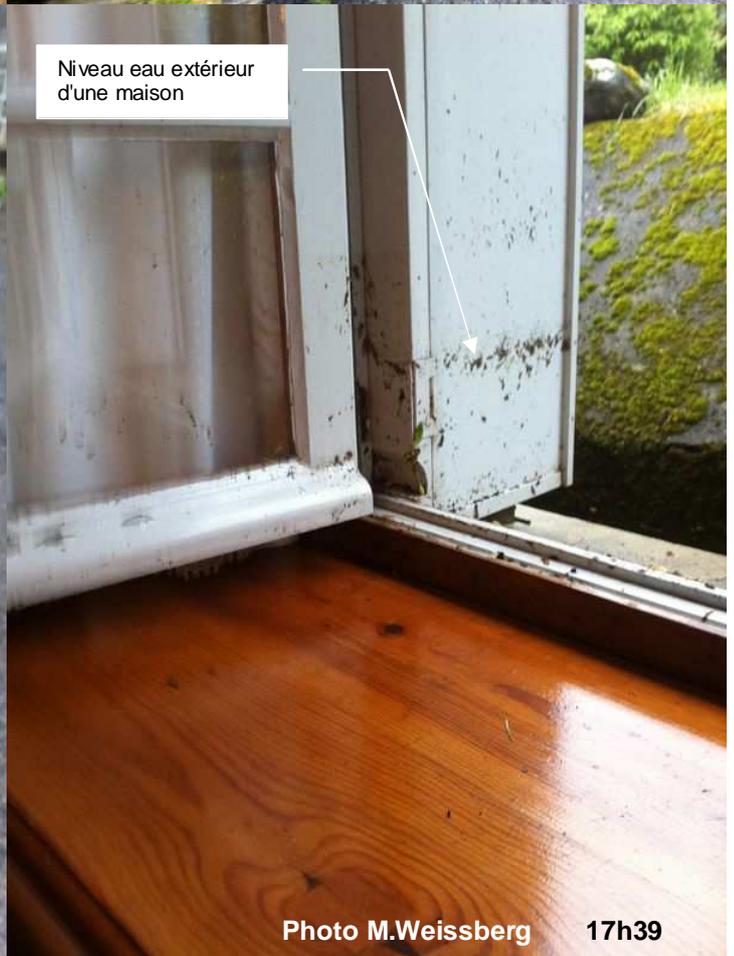
Niveau eau extérieur d'une maison

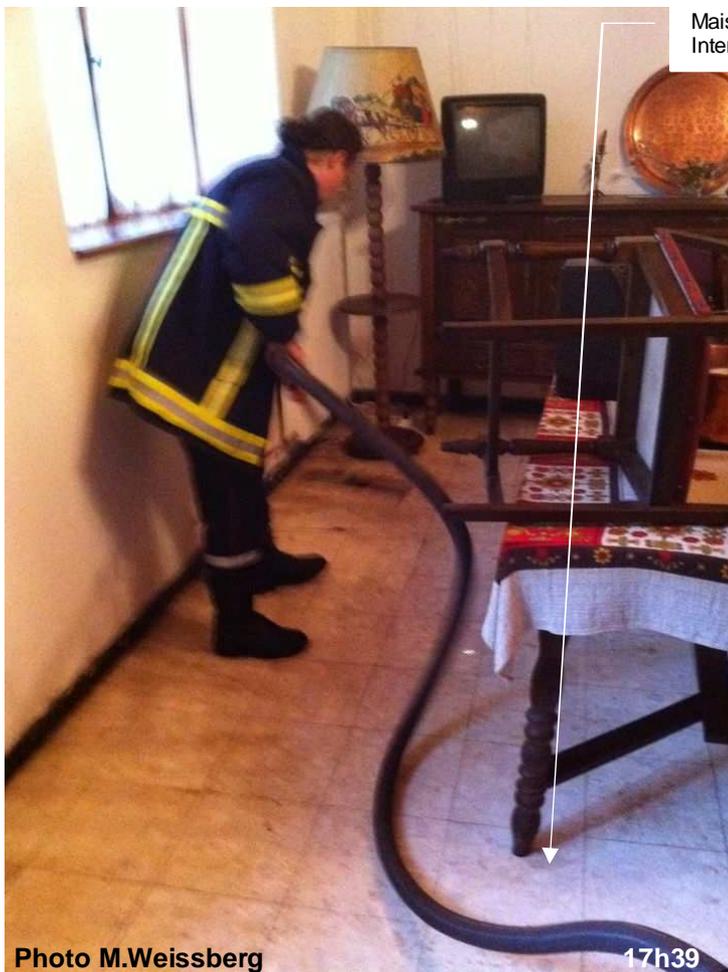
Maison inondée
Intervention des pompiers

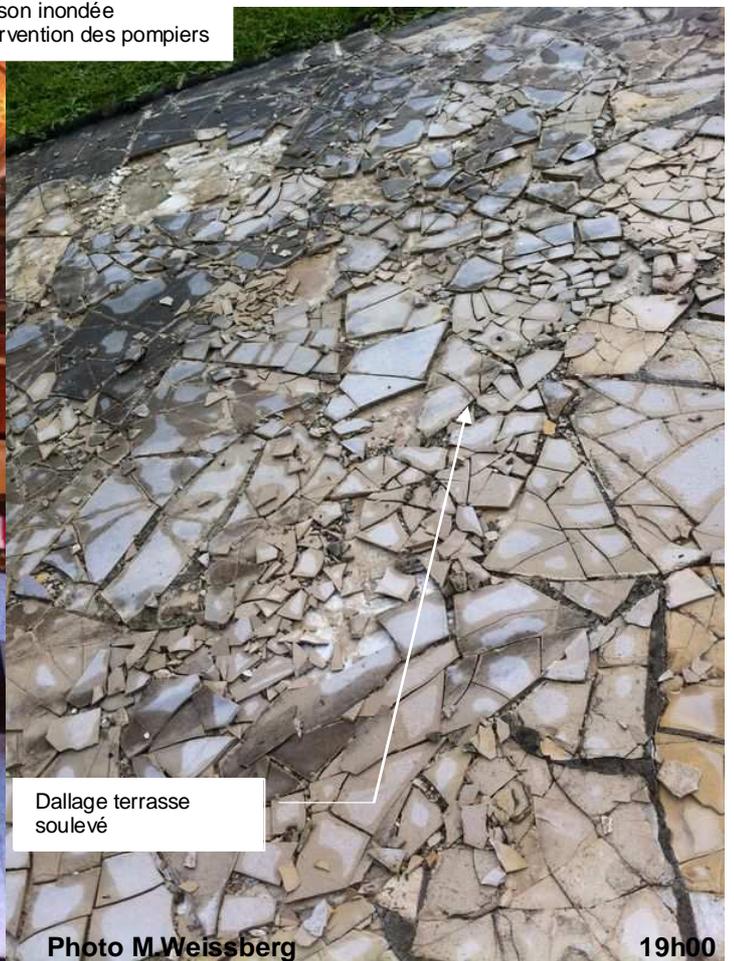
Dallage terrasse soulevé

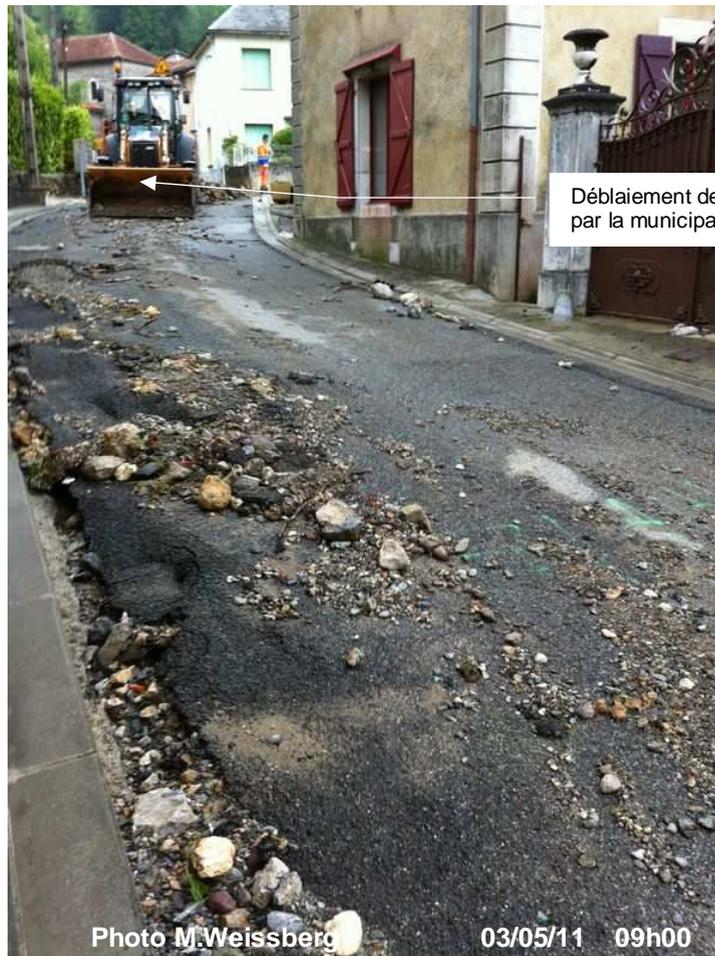
Déblaiement des routes
par la municipalité

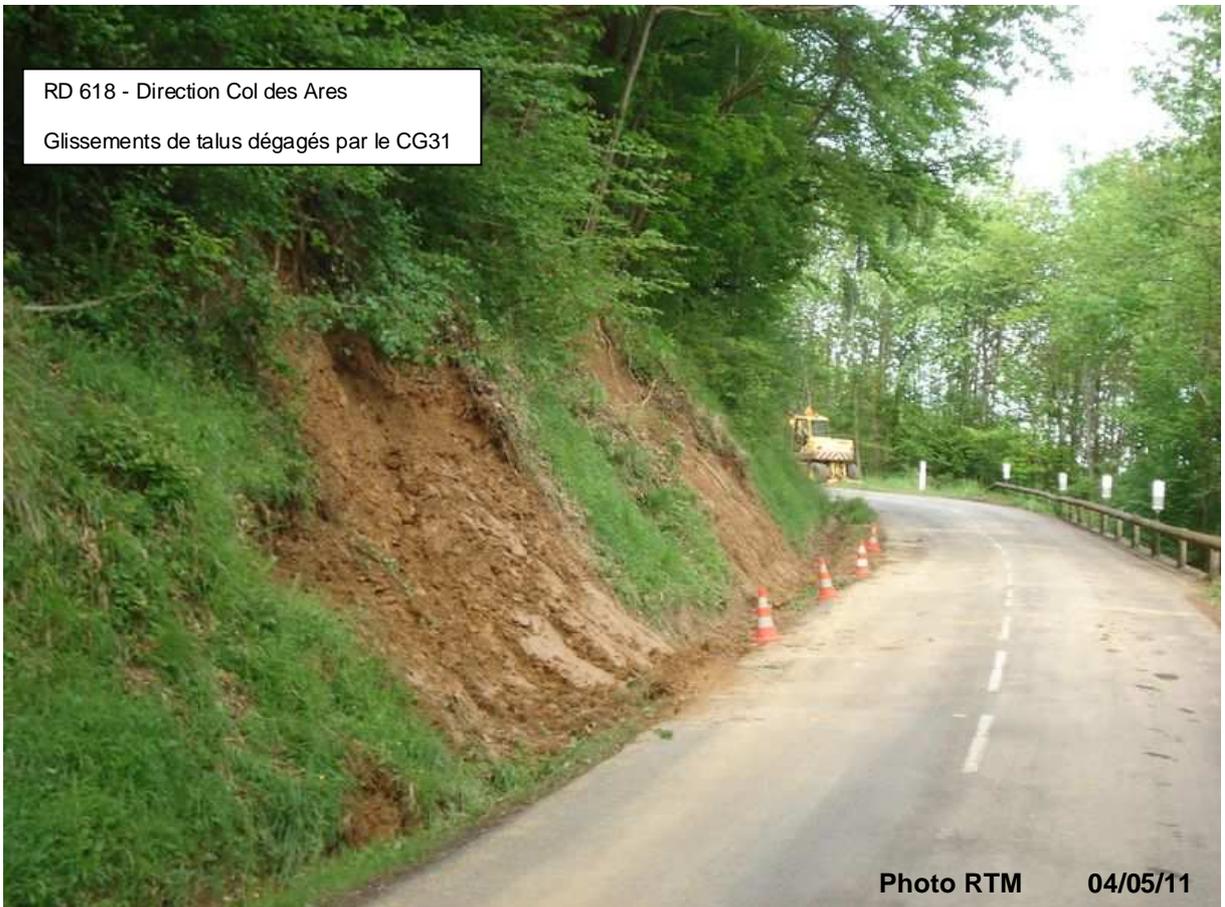
RD 618 - Direction Col des Ares
Glissements de talus dégagés par le CG31

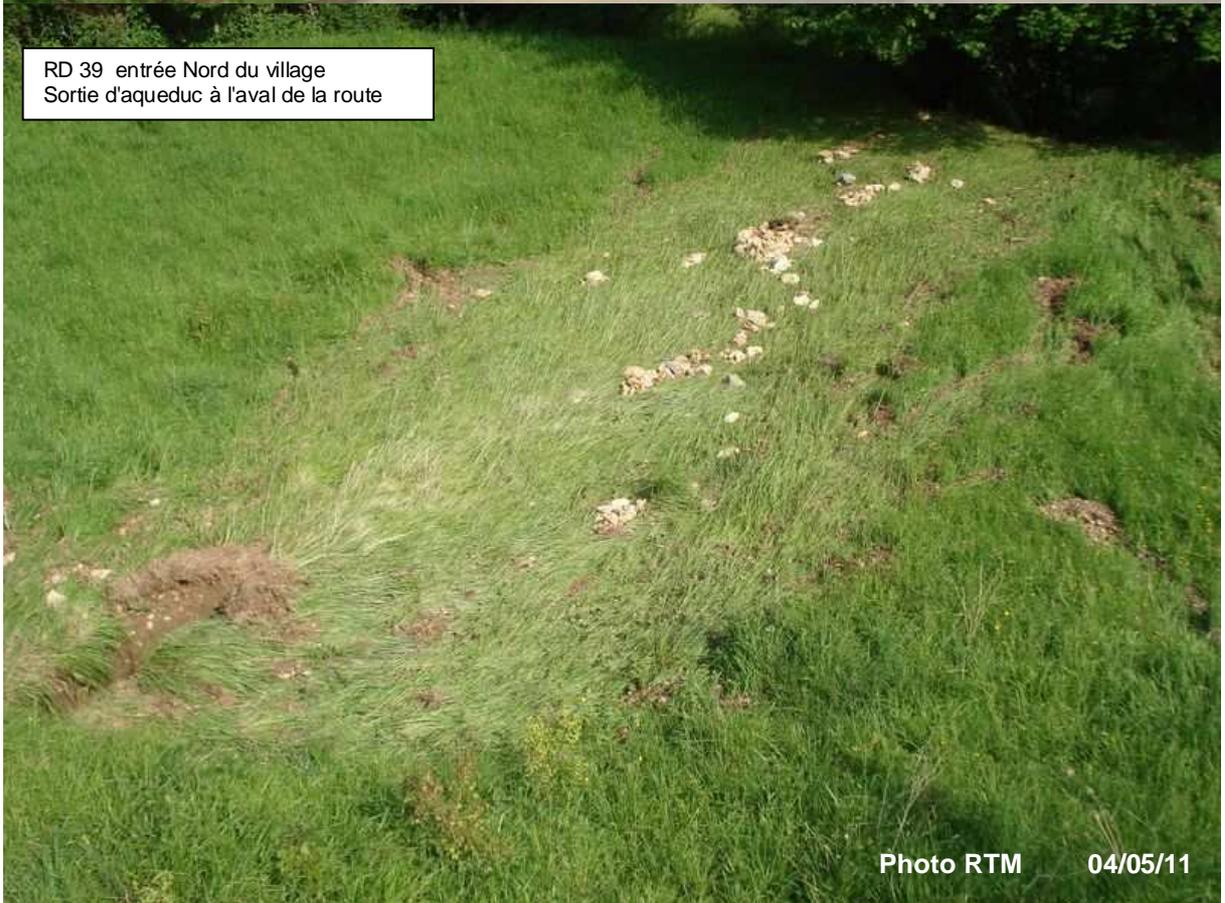
RD 39 entrée Nord du village
Sortie d'aqueduc à l'aval de la route

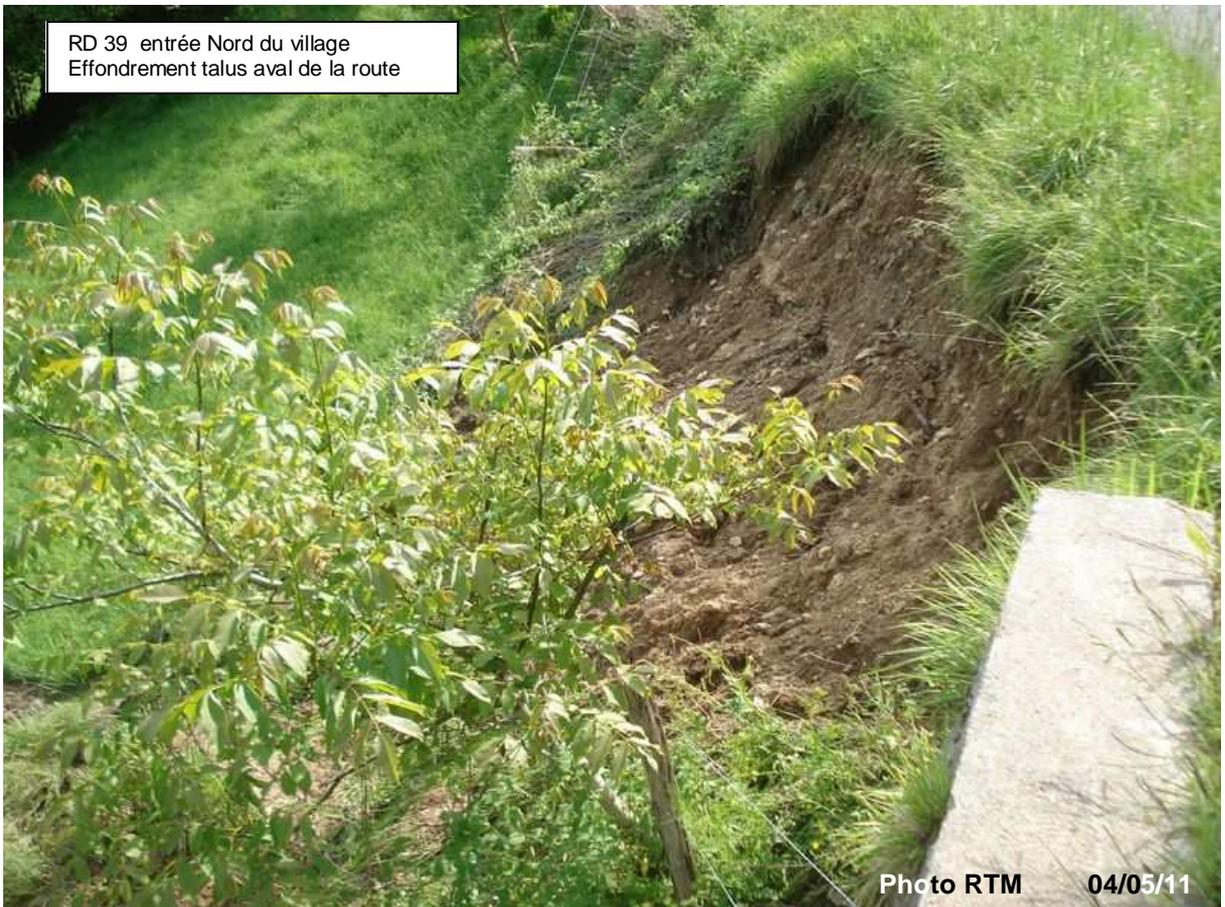
RD 39 entrée Nord du village
Effondrement talus aval de la route

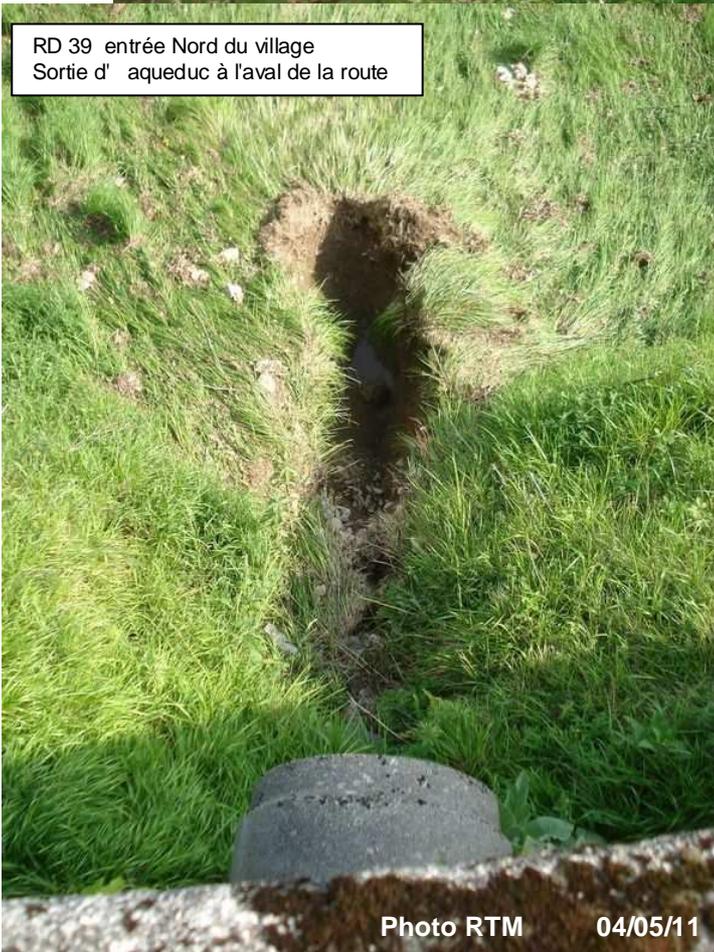
RD 39 entrée Nord du village
Sortie d' aqueduc à l'aval de la route

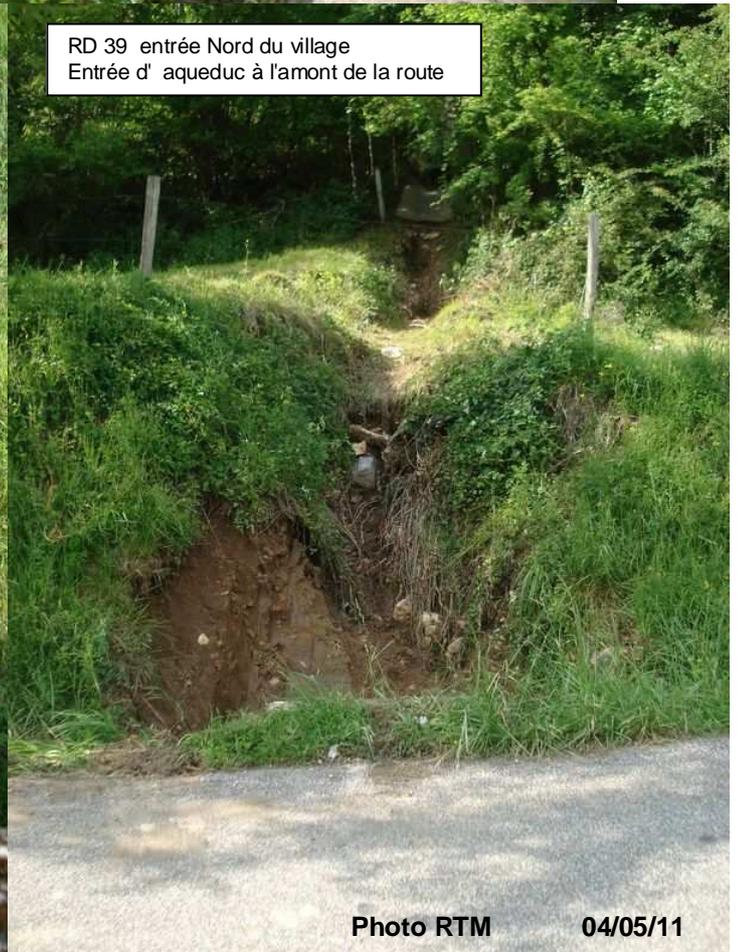
RD 39 entrée Nord du village
Entrée d' aqueduc à l'amont de la route

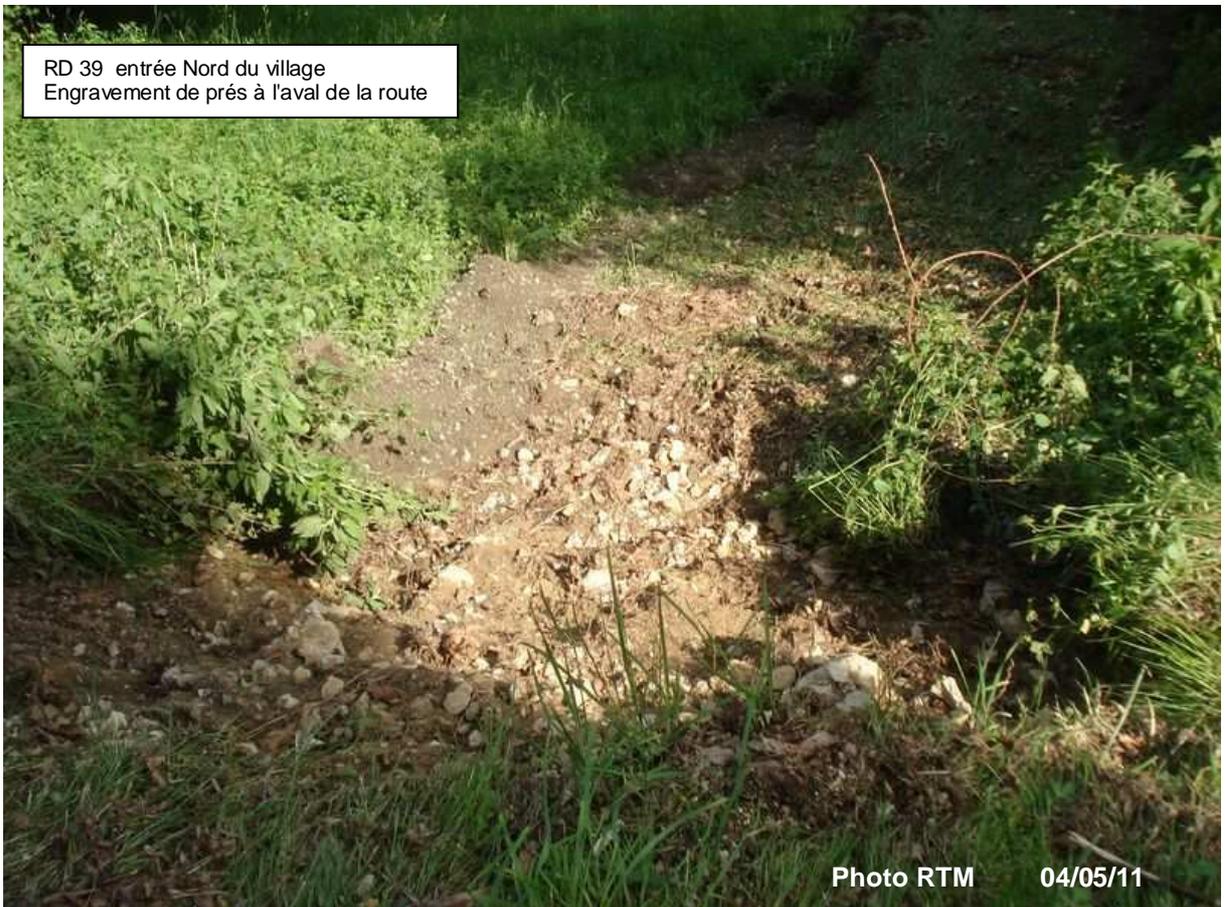
RD 39 entrée Nord du village
Engravement de prés à l'aval de la route

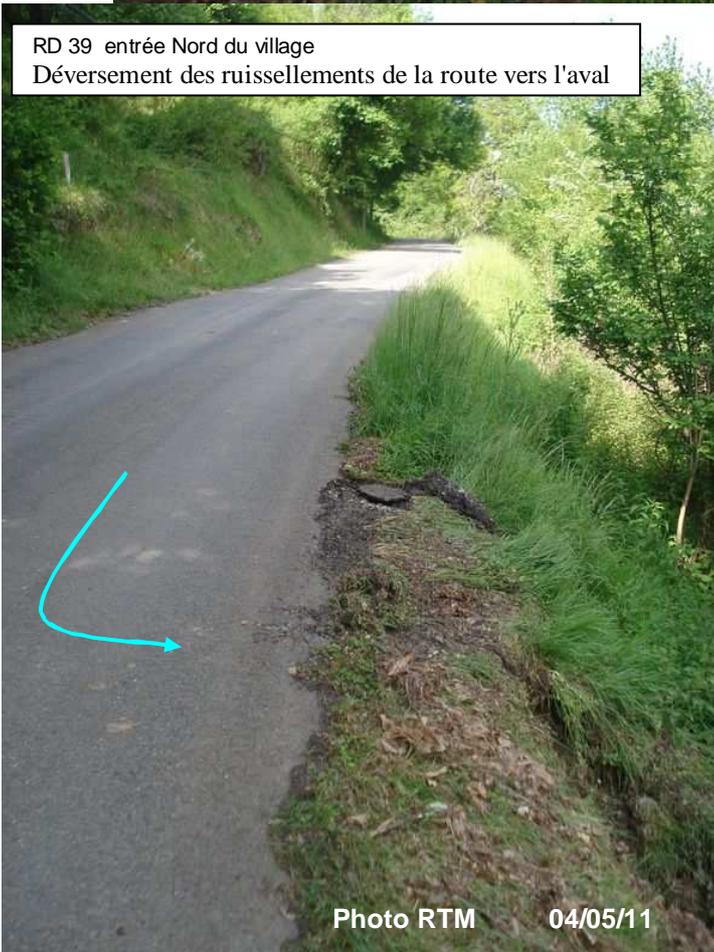
RD 39 entrée Nord du village
Déversement des ruissellements de la route vers l'aval

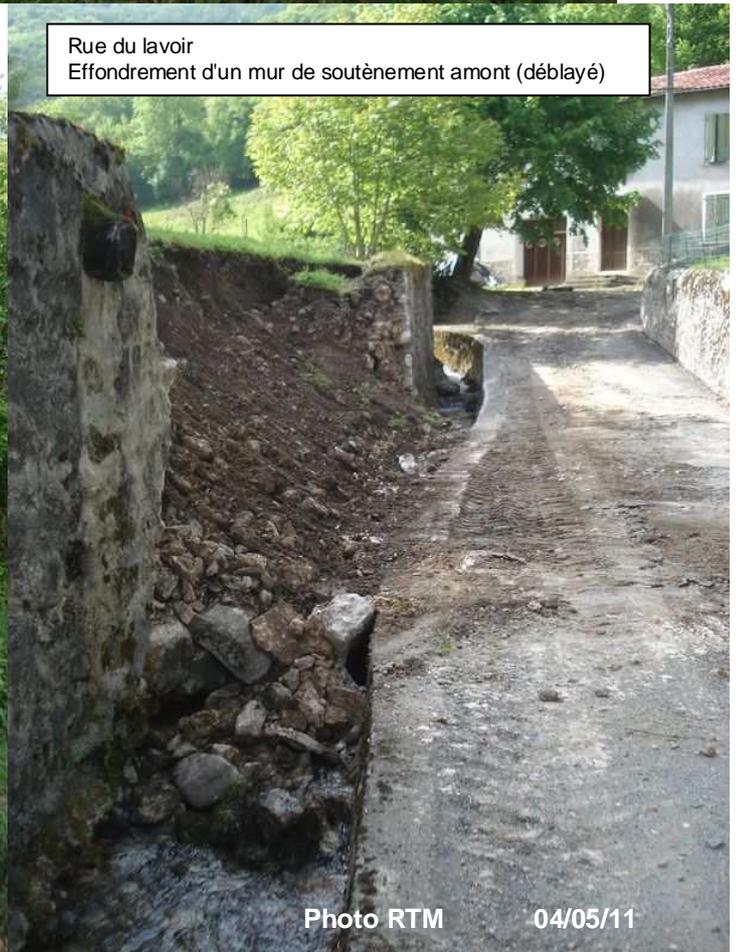
Rue du lavoir
Effondrement d'un mur de soutènement amont (déblayé)

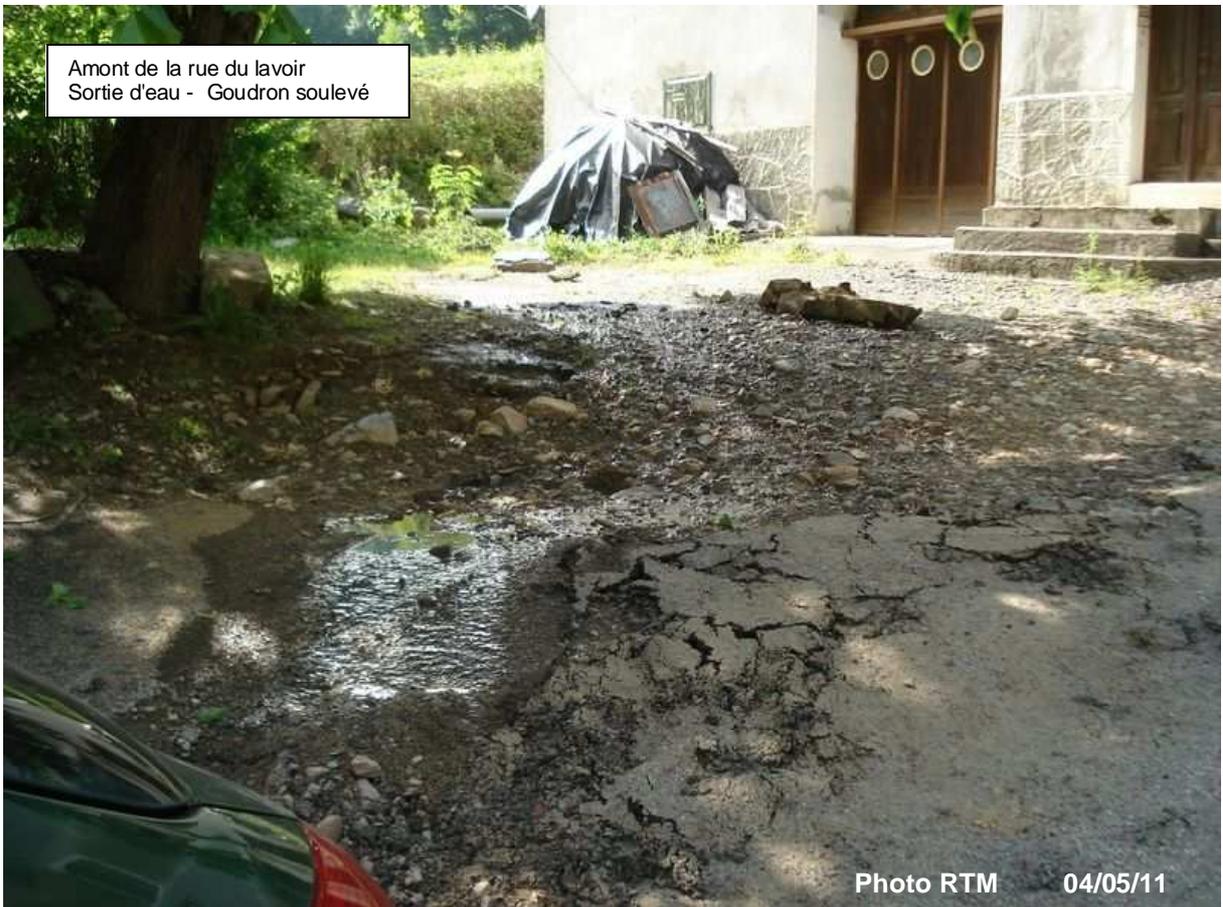
Amont de la rue du lavoir
Sortie d'eau - Goudron soulevé

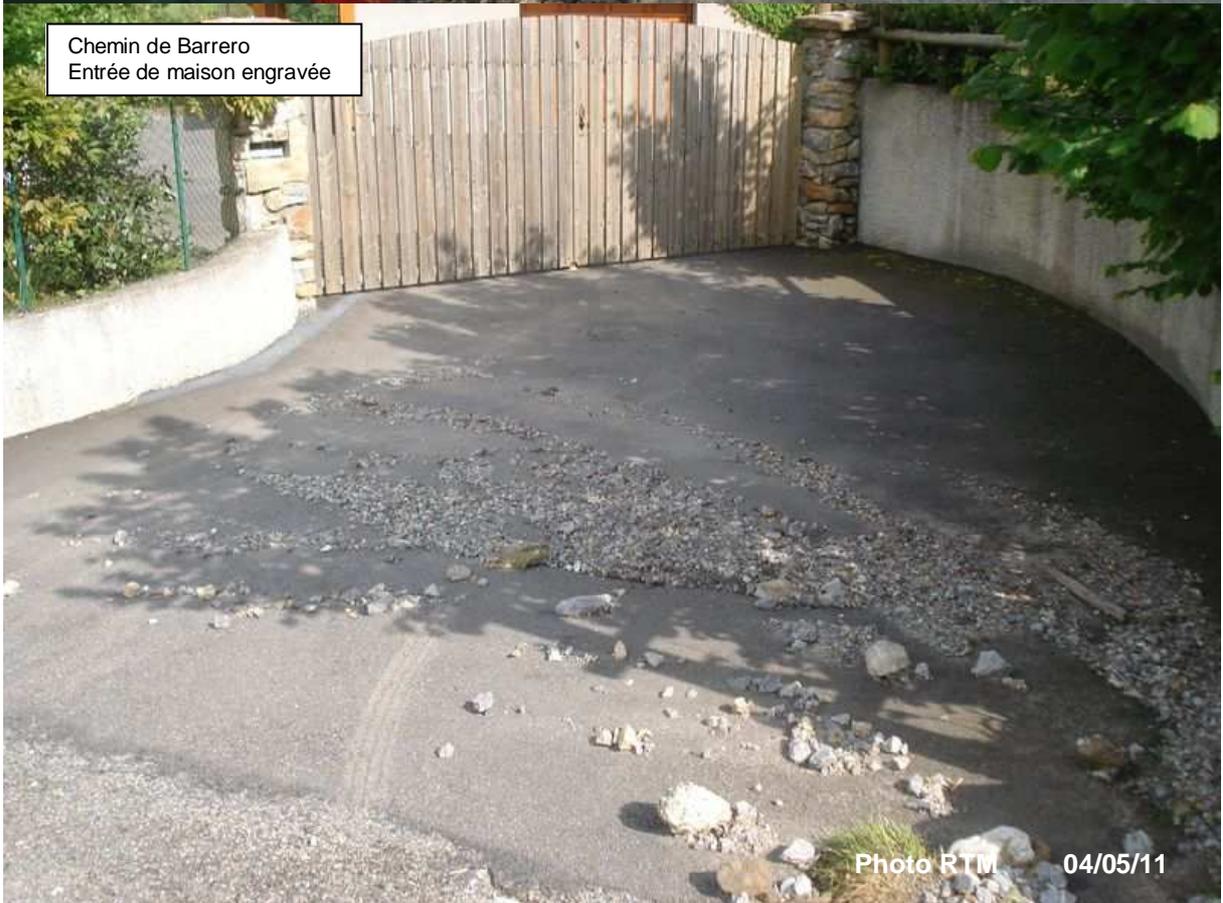
Chemin de Barrero
Entrée de maison engravée

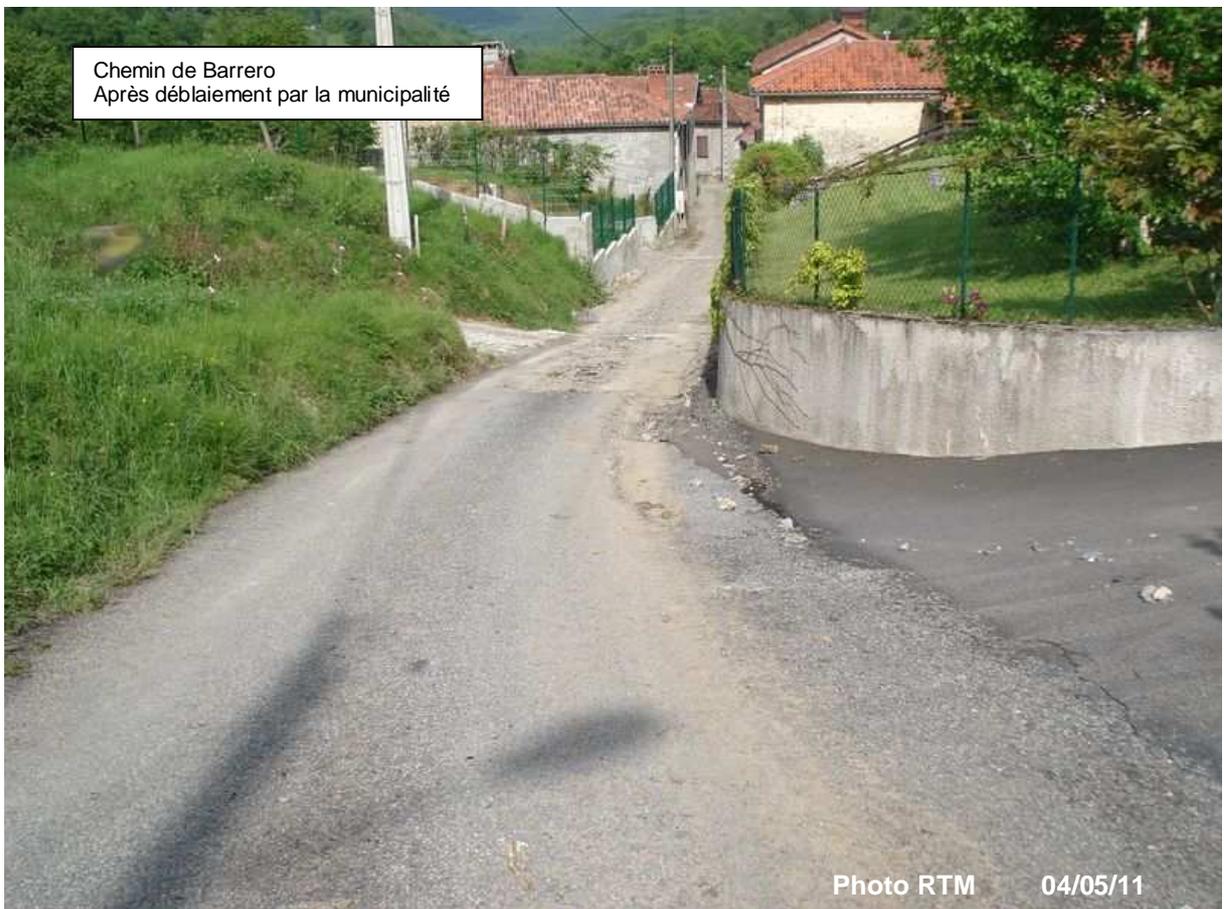
Chemin de Barrero
Après déblaiement par la municipalité

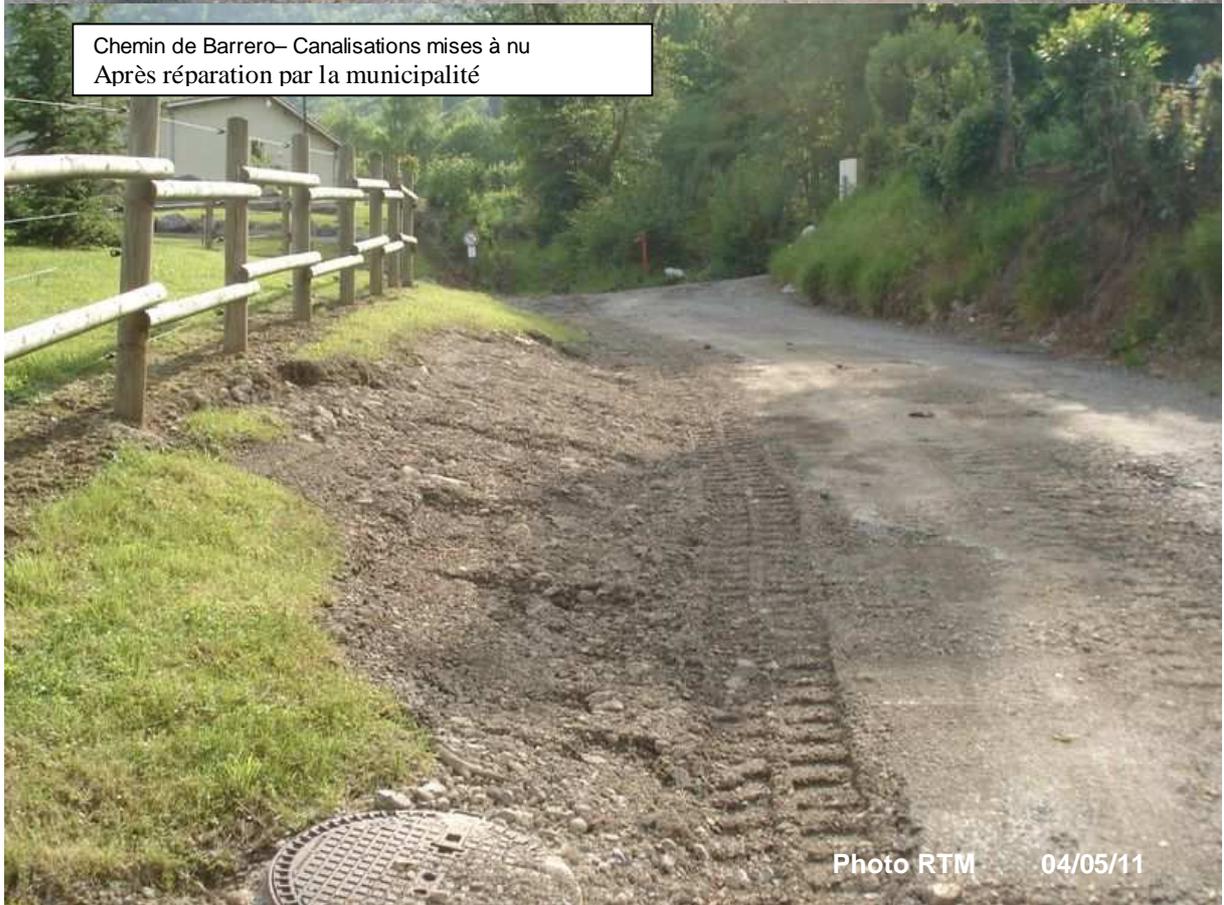
Chemin de Barrero- Canalisations mises à nu
Après réparation par la municipalité

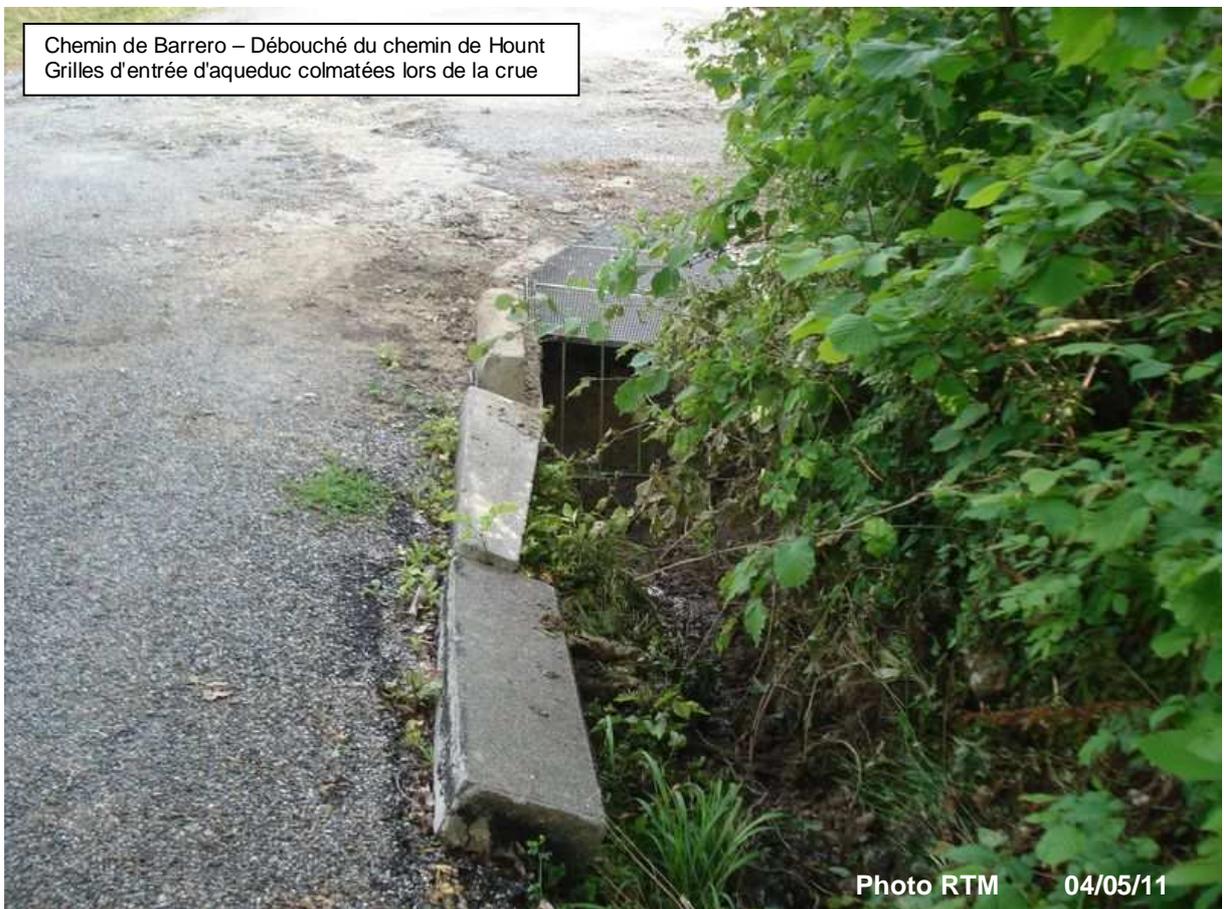
Chemin de Barrero – Débouché du chemin de Hount
Grilles d'entrée d'aqueduc colmatées lors de la crue

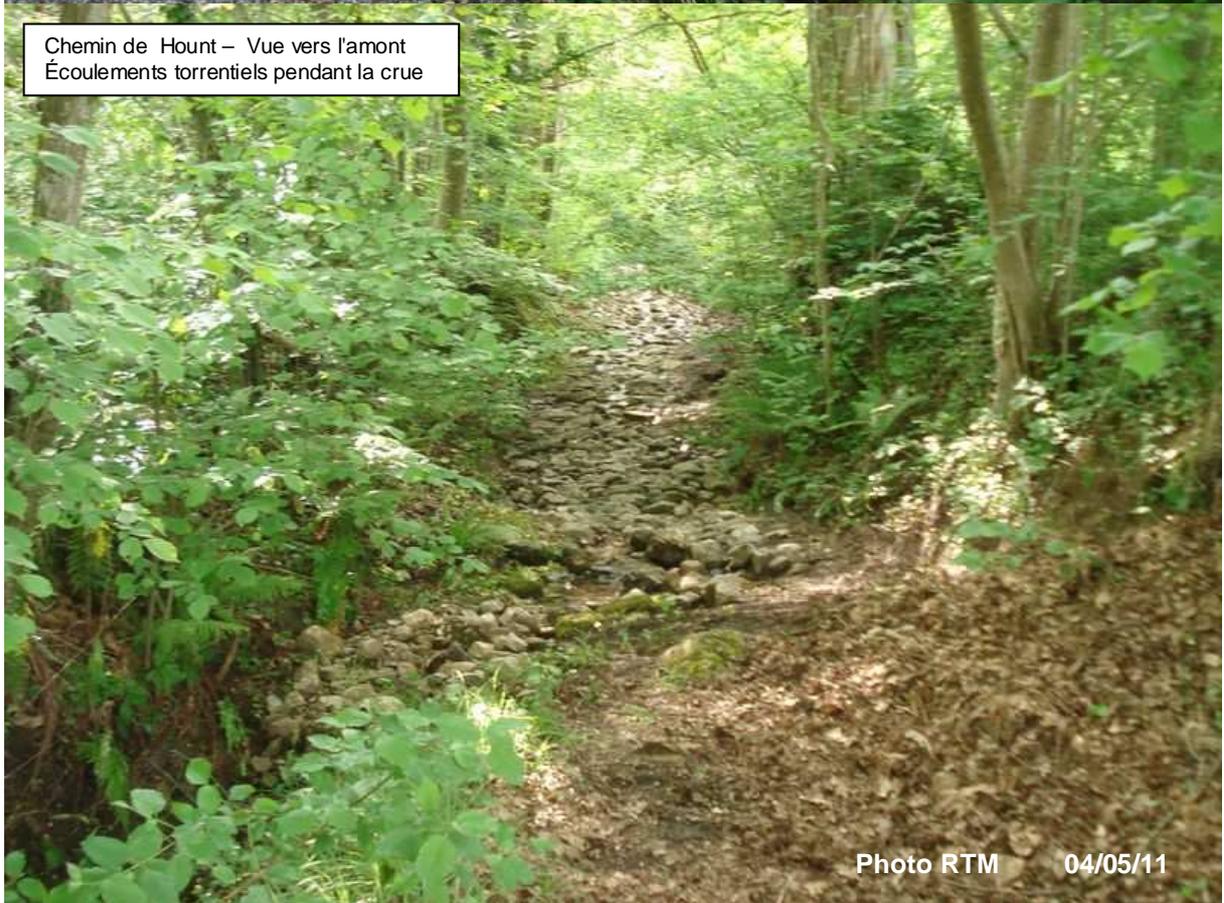
Chemin de Hount – Vue vers l'amont
Écoulements torrentiels pendant la crue

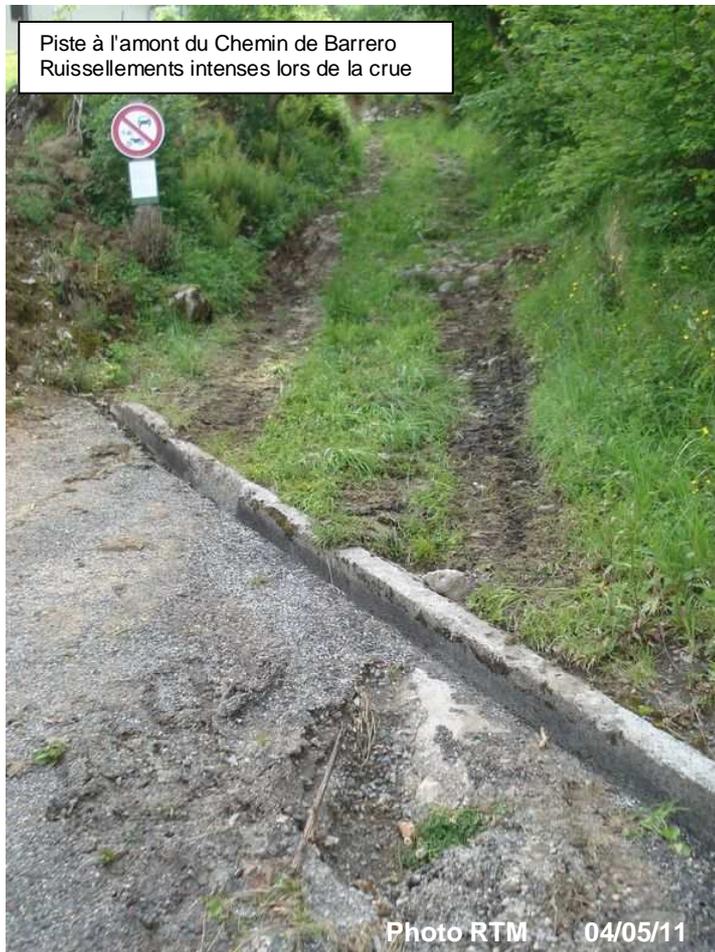
Piste à l'amont du Chemin de Barrero
Ruissellements intenses lors de la crue

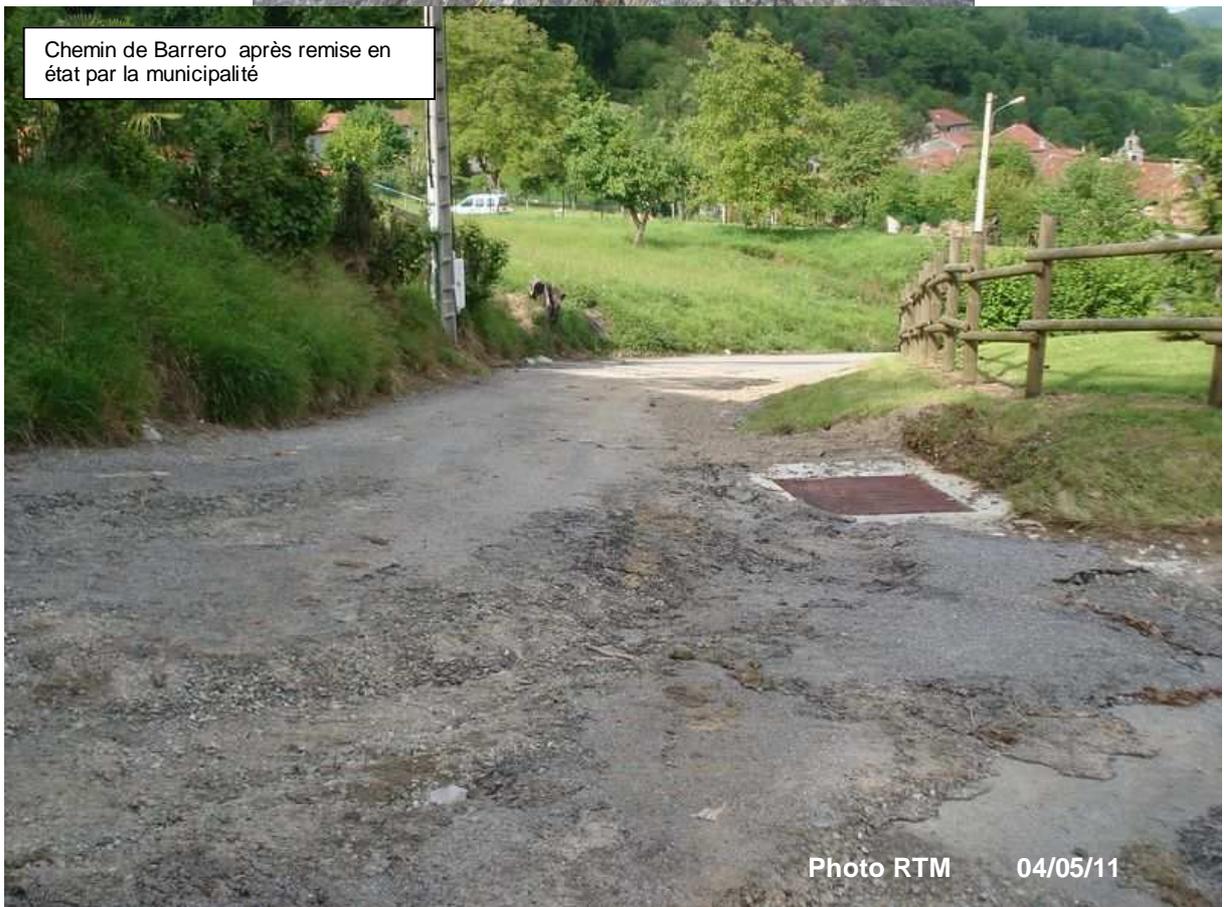
Chemin de Barrero après remise en
état par la municipalité

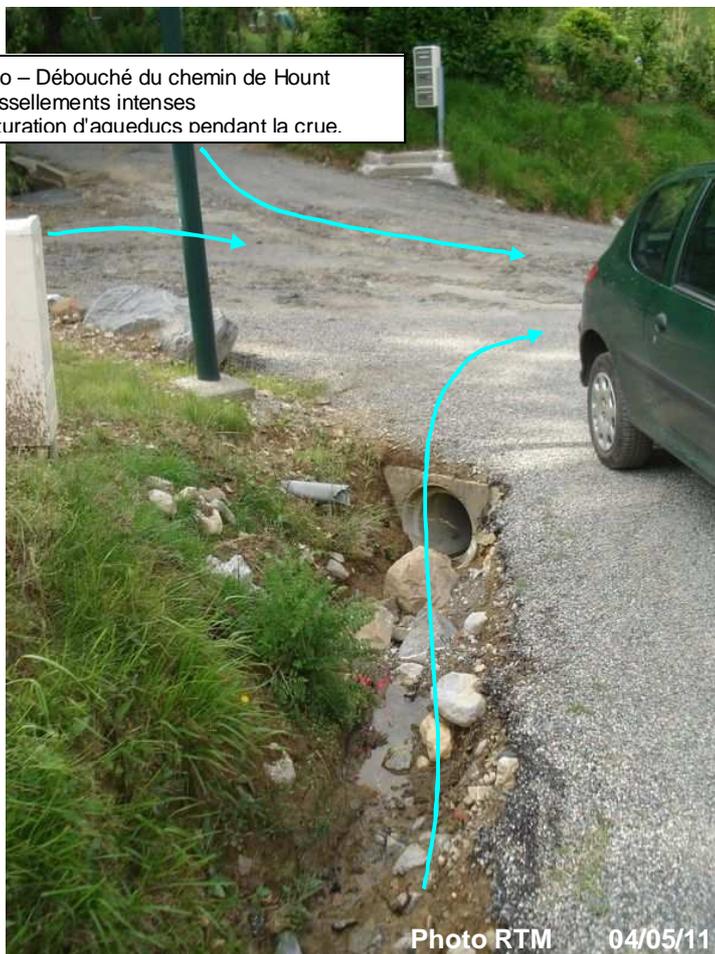
Chemin de Barrero – Débouché du chemin de Hount
Confluence de ruissellements intenses
Colmataes et saturation d'aqueducs pendant la crue.
