Fiche de renseignement d'un événement concernant une commune

Service Départemental de la Haute-Garonne

Code risque : T	Date de l'événement : 02 mai 2011		
Commune (s) : MONCAUP	Site(s) : Hount (Ruisseau de)		
Autres communes :			
Evt valide : <input type="checkbox"/>	CatNat : expertise RTM : <input type="checkbox"/>		
Evt diffusable : <input type="checkbox"/>	Reconnaissance CatNat : <input type="checkbox"/>	N° de classement : 3134800006

Crue torrentielle du 02/05/2011

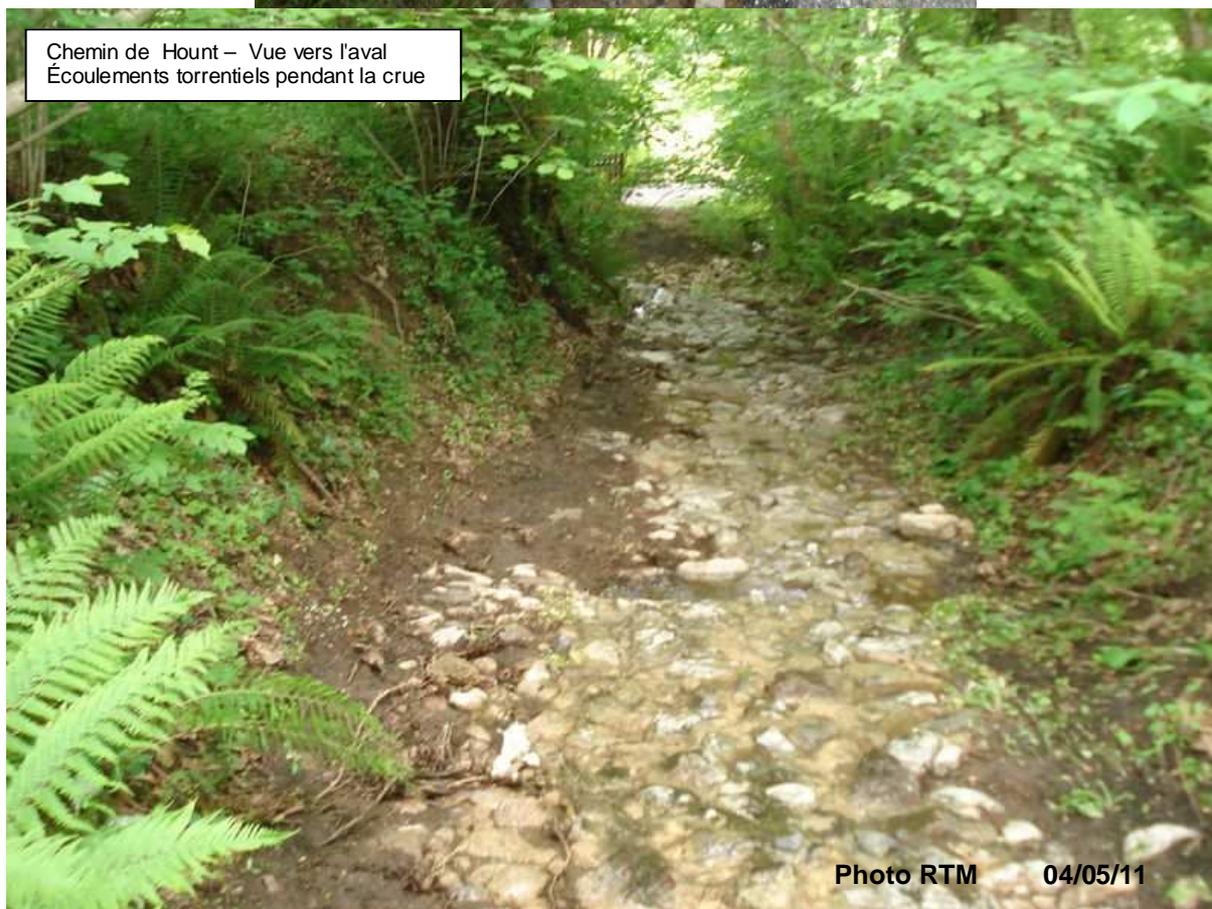
Chemin de Hount – Vue vers l'aval
Écoulements torrentiels pendant la crue

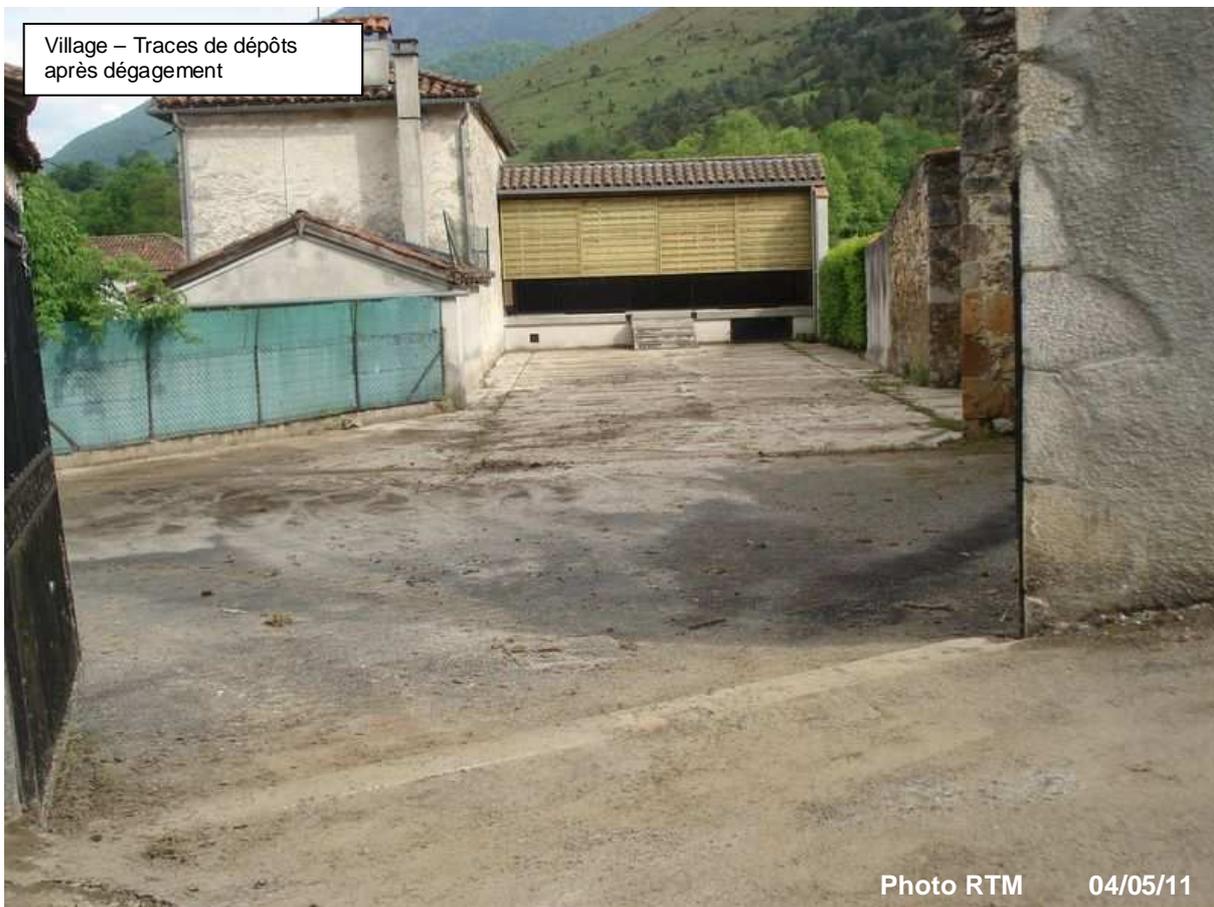
Village – Traces de dépôts
après dégagement

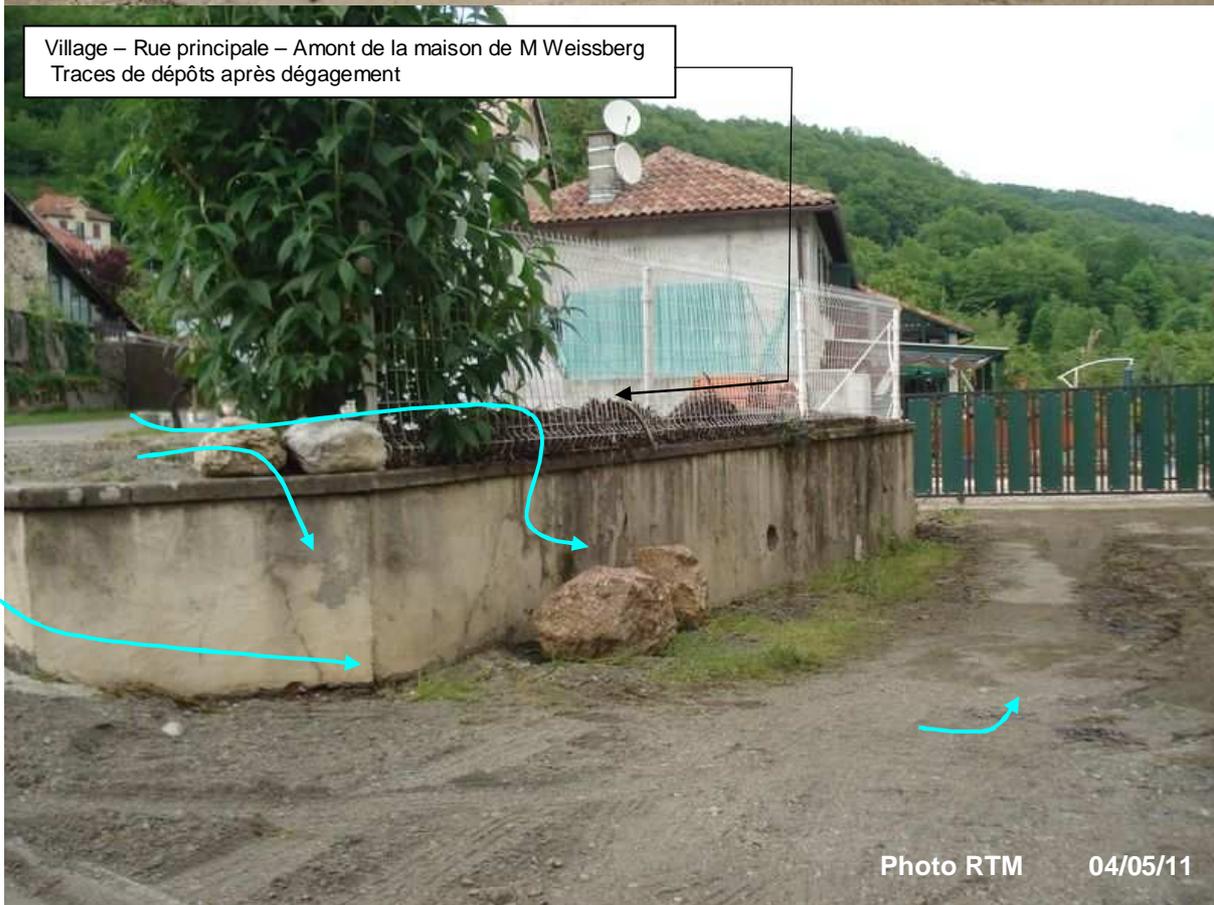
Village – Rue principale – Amont de la maison de M Weissberg
Traces de dépôts après dégagement

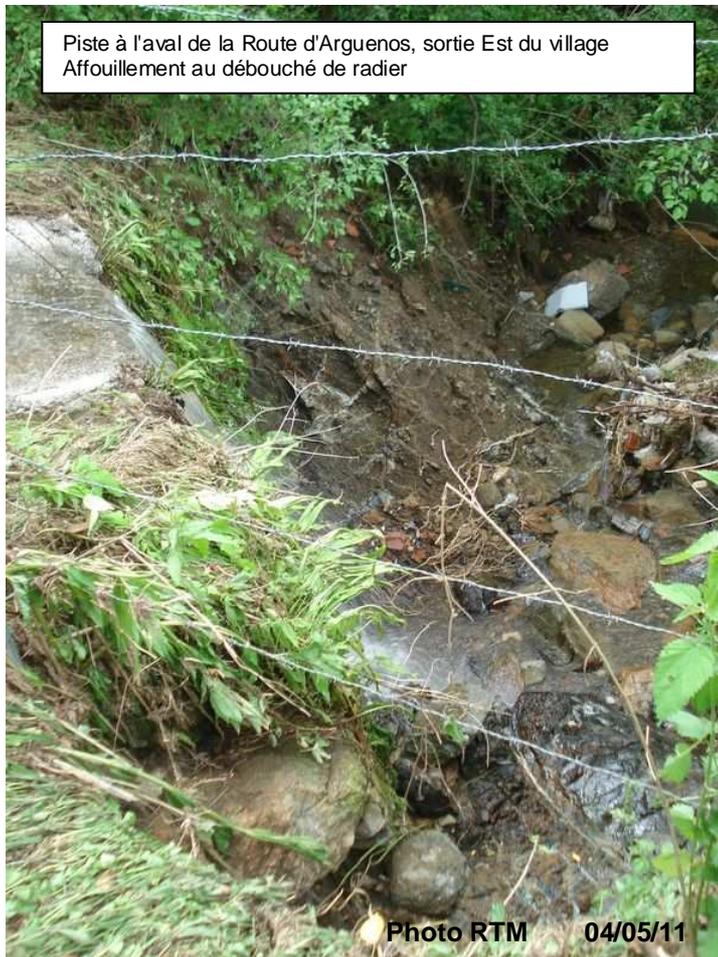
Piste à l'aval de la Route d'Arguenos, sortie Est du village
Affouillement au débouché de radier

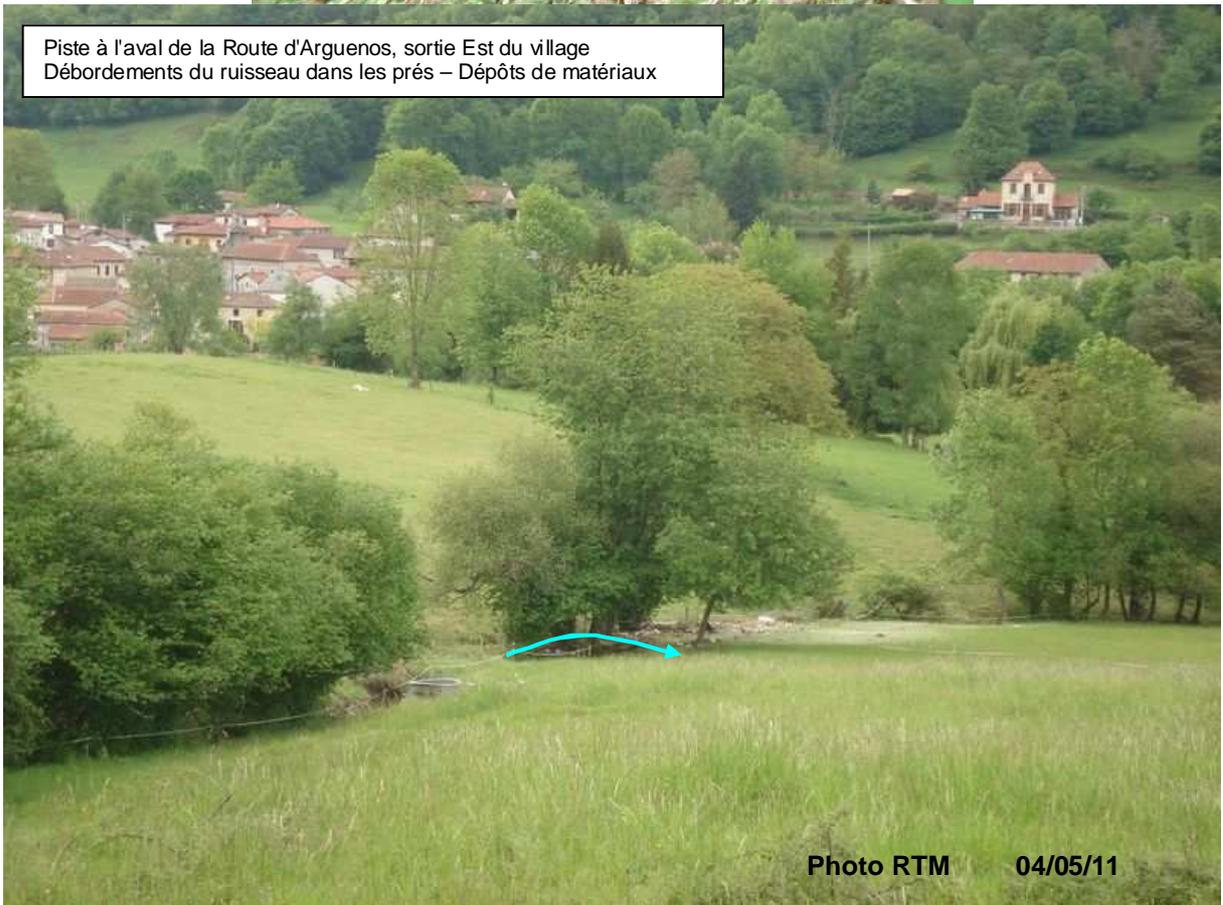
Piste à l'aval de la Route d'Arguenos, sortie Est du village
Débordements du ruisseau dans les prés – Dépôts de matériaux

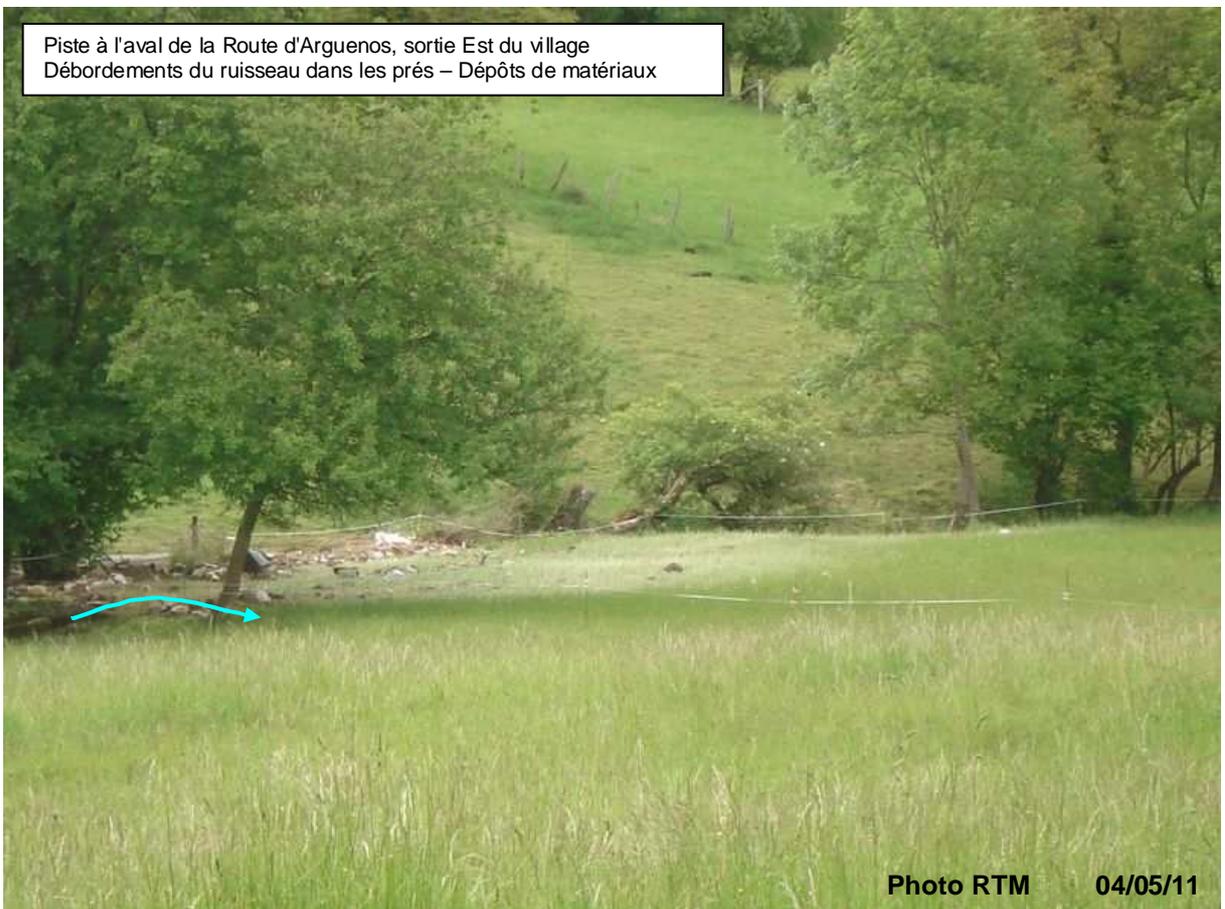
Piste à l'aval de la Route d'Arguenos, sortie Est du village
Débordements du ruisseau dans les prés – Dépôts de matériaux

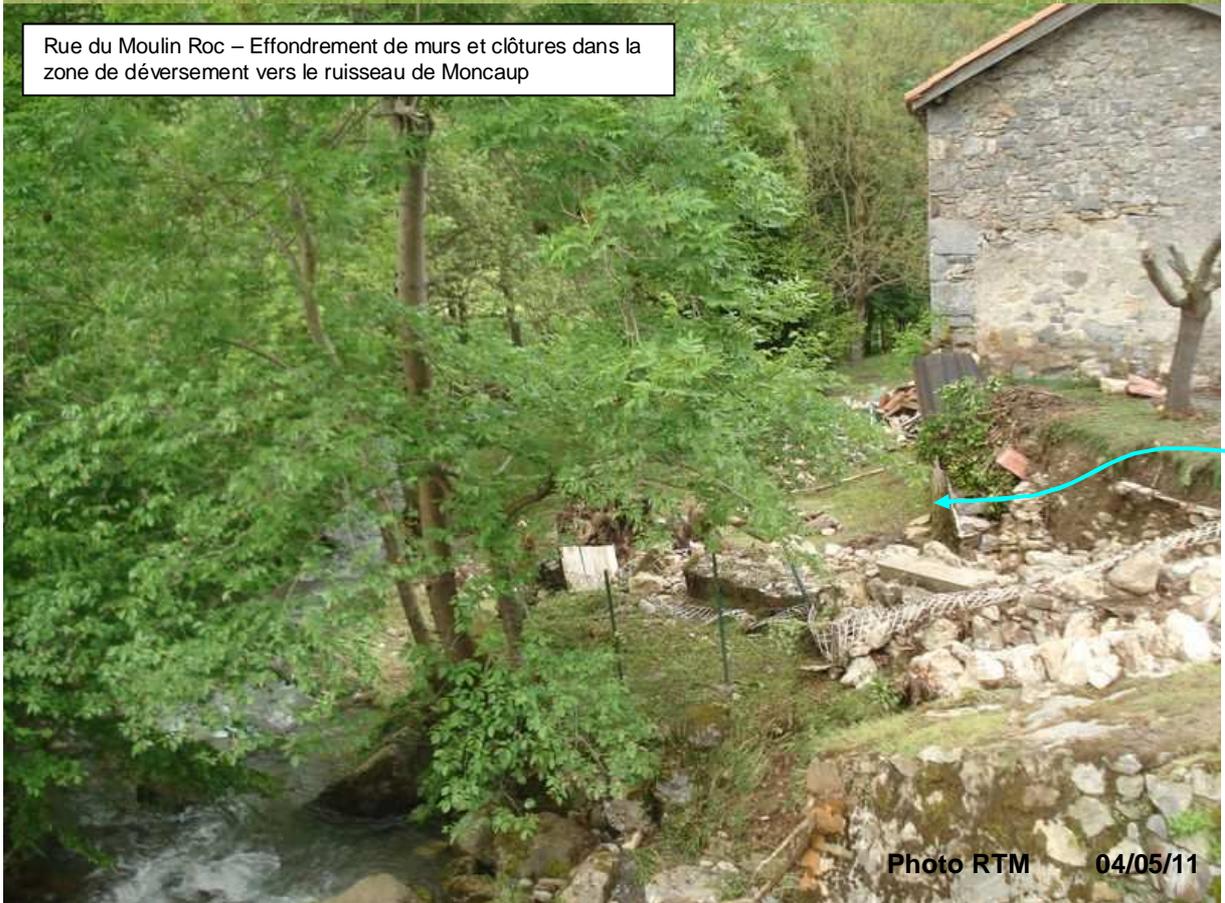
Rue du Moulin Roc – Effondrement de murs et clôtures dans la
zone de déversement vers le ruisseau de Moncaup

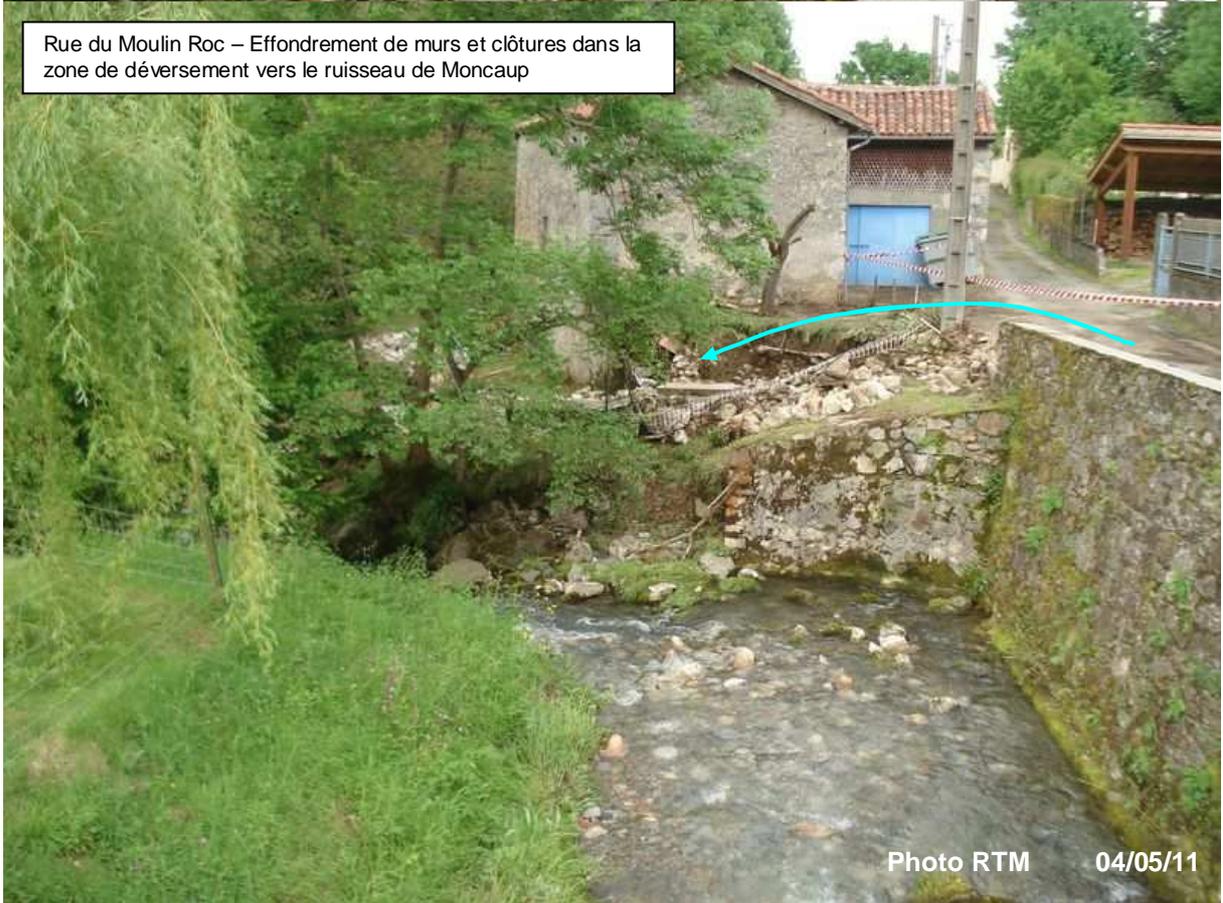
Rue du Moulin Roc – Effondrement de murs et clôtures dans la zone de déversement vers le ruisseau de Moncaup

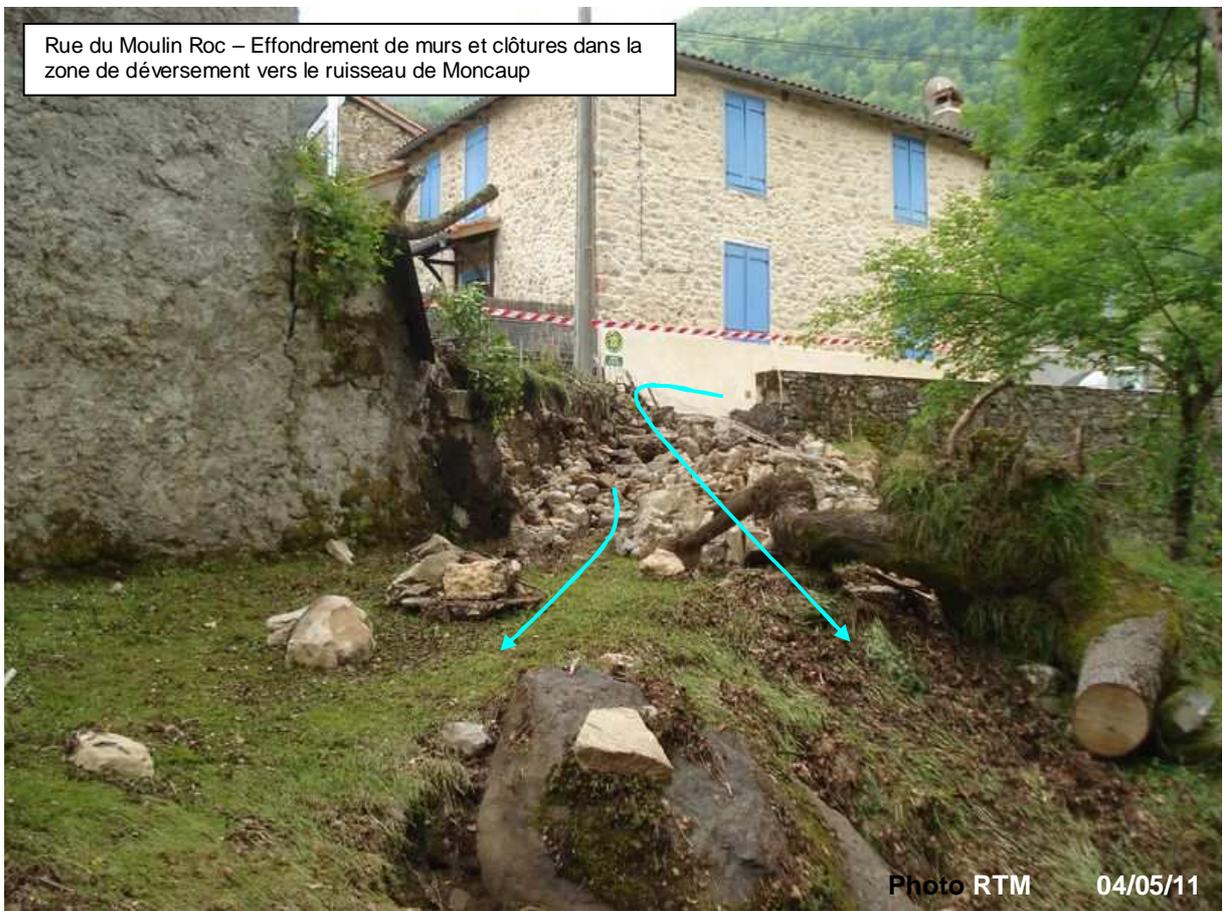
Rue du Moulin Roc – Effondrement de murs et clôtures dans la zone de déversement vers le ruisseau de Moncaup

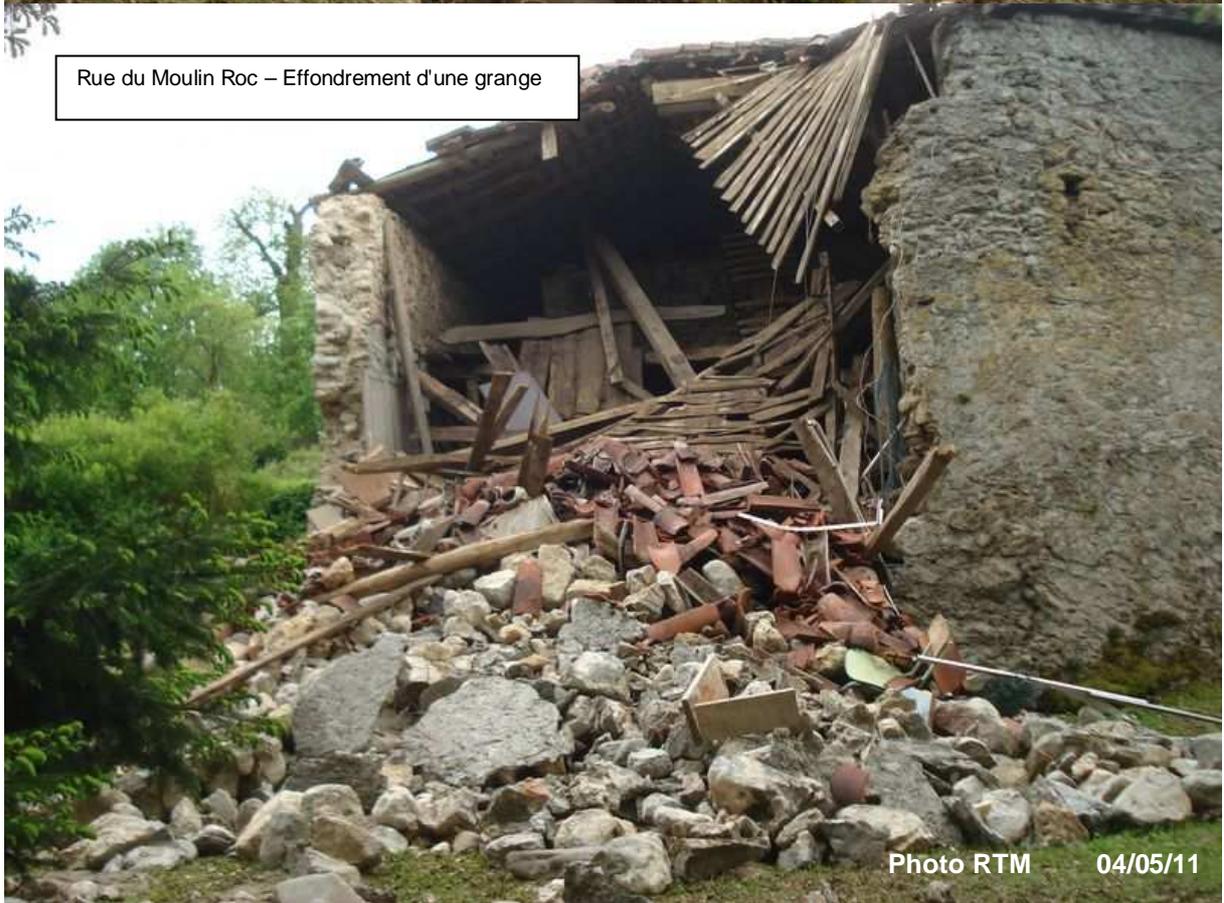
Rue du Moulin Roc – Effondrement d'une grange

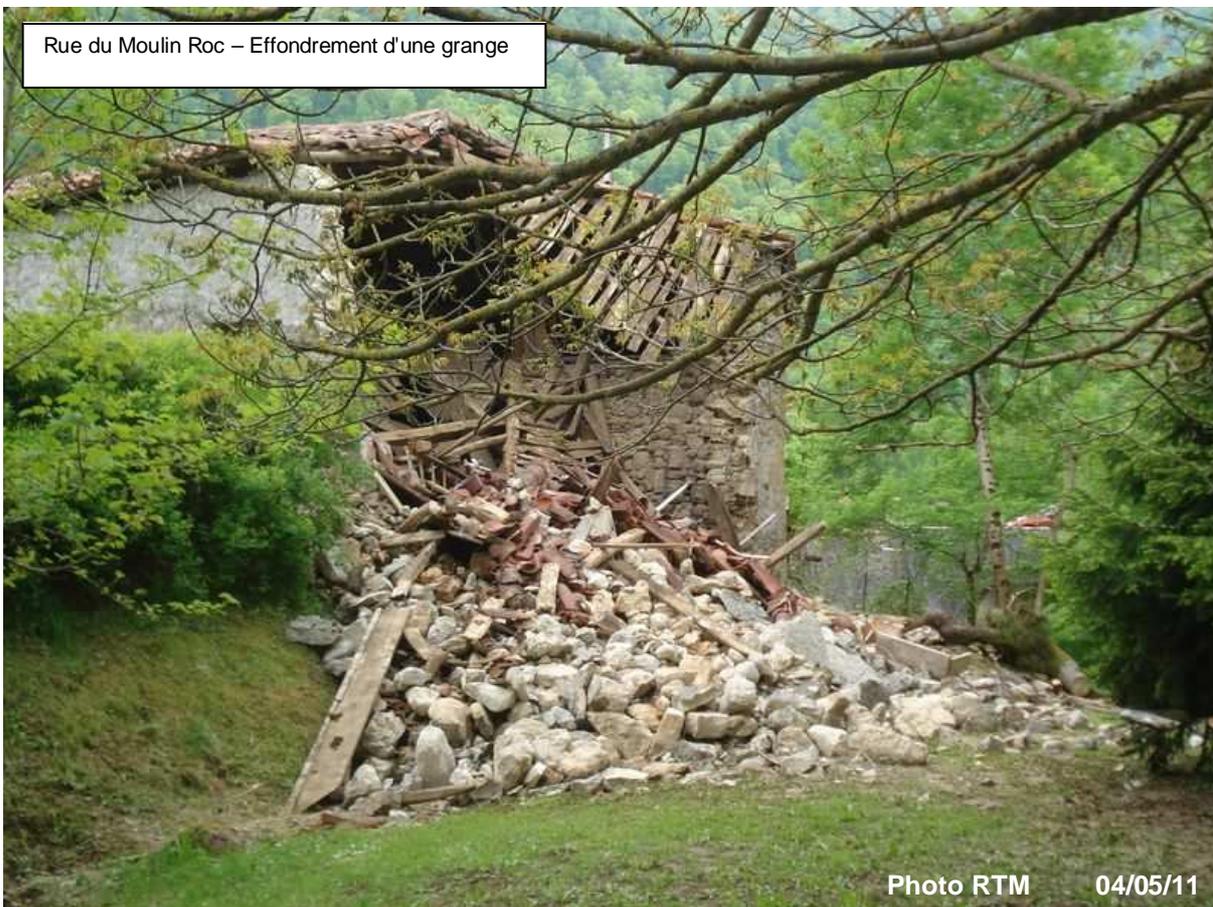
Rue du Moulin Roc – Effondrement d'une grange

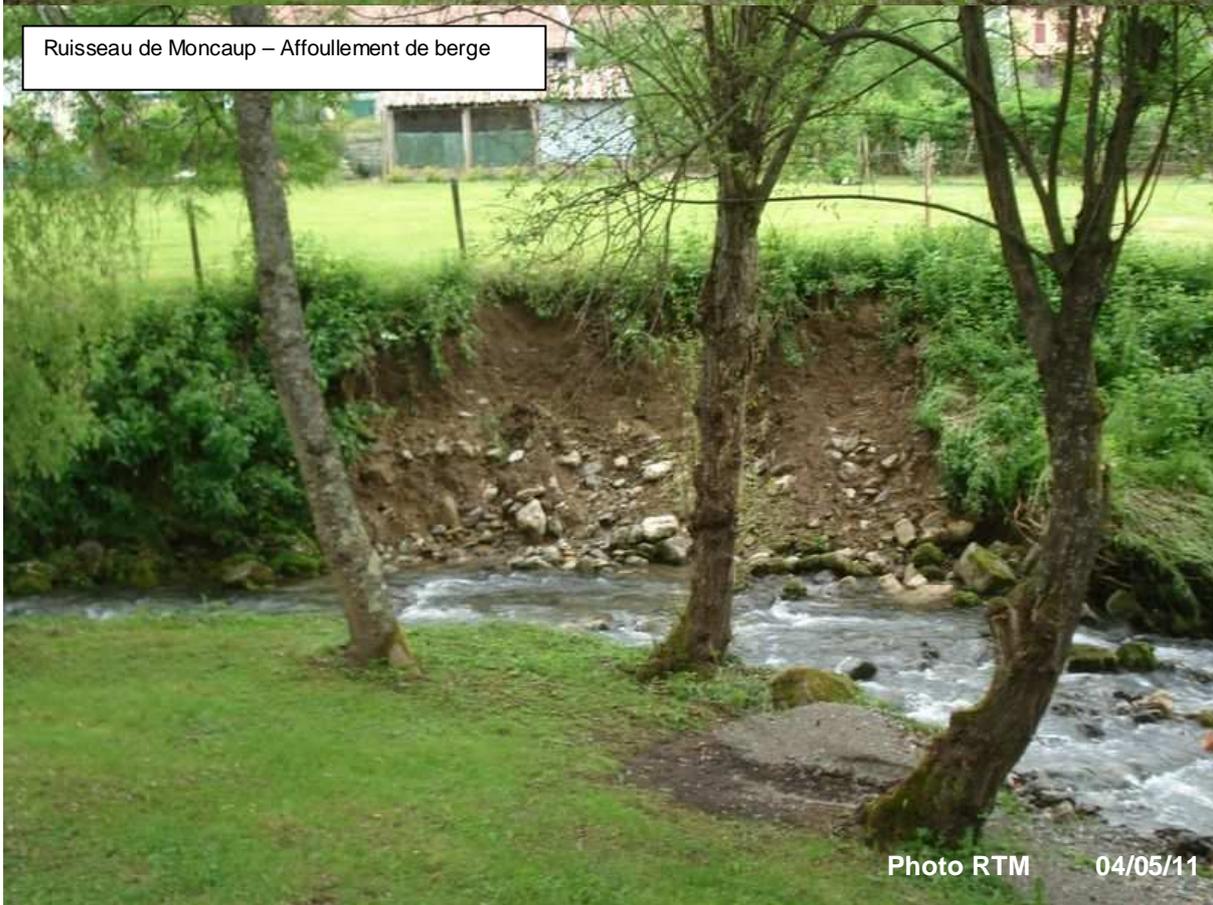
Ruisseau de Moncaup – Affoulement de berge

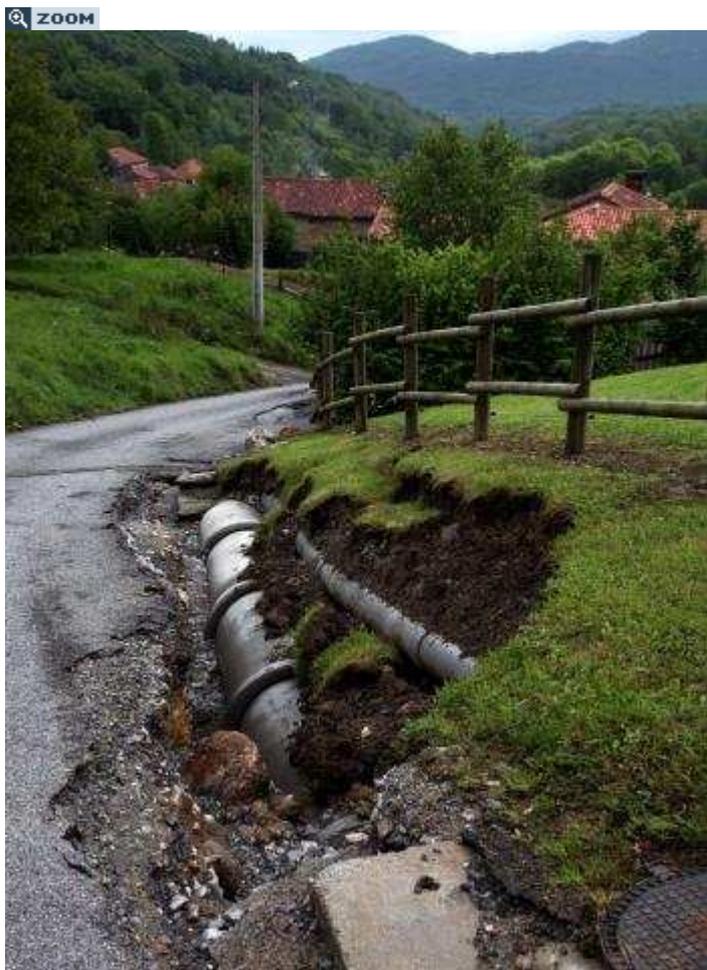
L'eau du ruisseau de la Hount a débordé et a dévalé les rues du village avec ses gravats./Photos DDM, Jal.
