Fiche de renseignement d'un événement concernant une commune

Service Départemental de la Haute-Garonne

Code risque : T	Date de l'événement : 02 mai 2011		
Commune (s) : MONCAUP	Site(s) : Hount (Ruisseau de)		
Autres communes :			
Evt valide : <input type="checkbox"/>	CatNat : expertise RTM : <input type="checkbox"/>		
Evt diffusable : <input type="checkbox"/>	Reconnaissance CatNat : <input type="checkbox"/>	N° de classement : 3134800006

Crue torrentielle du 02/05/2011

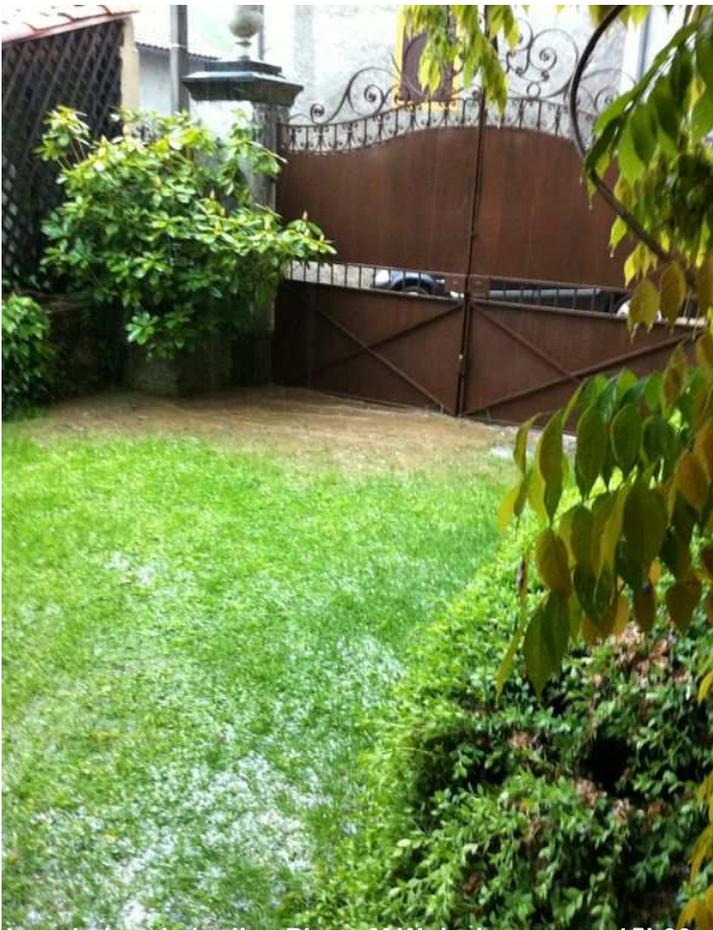
Inondation de jardins Photo M.Weissberg 15h36

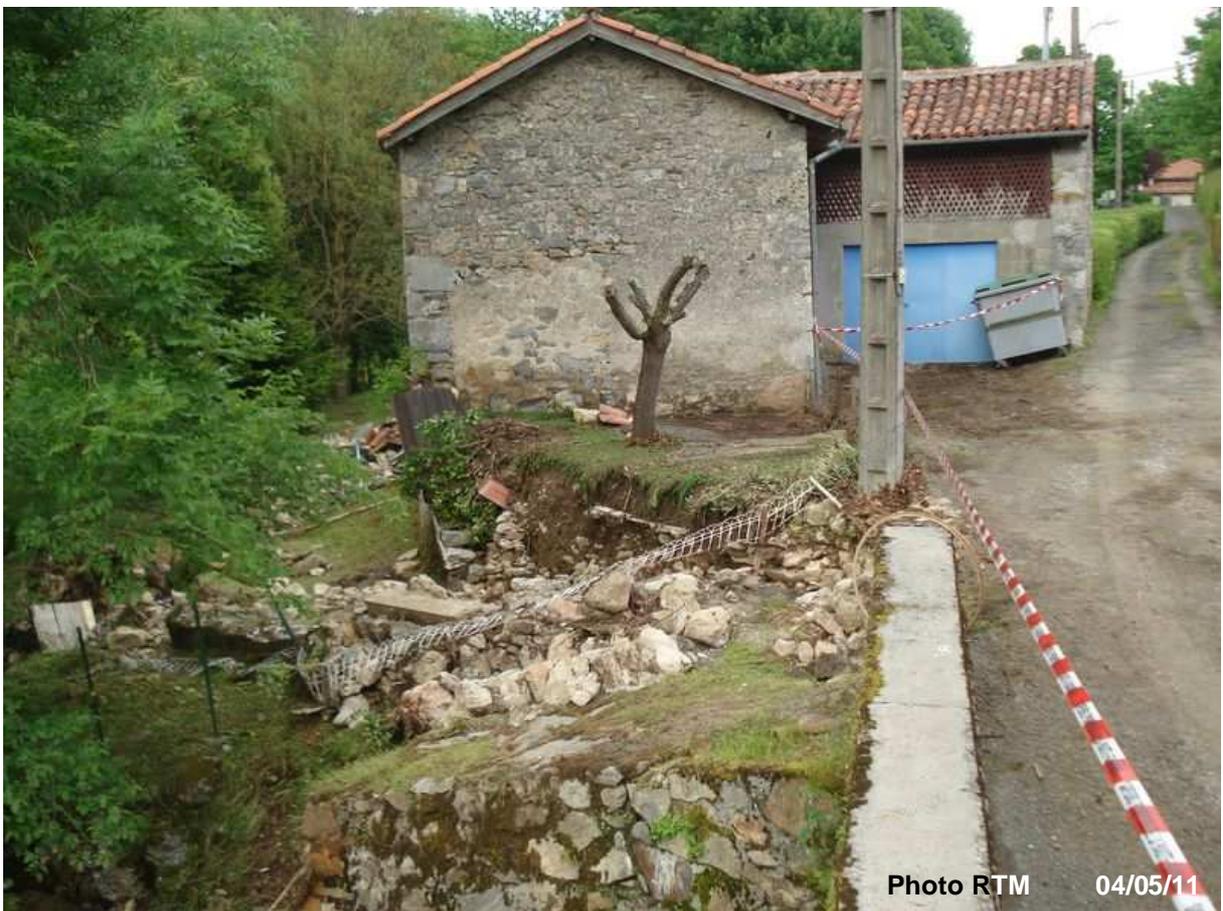
Rue du Moulin Roc – Effondrement de murs et clôtures dans la zone de déversement vers le ruisseau de Moncaup

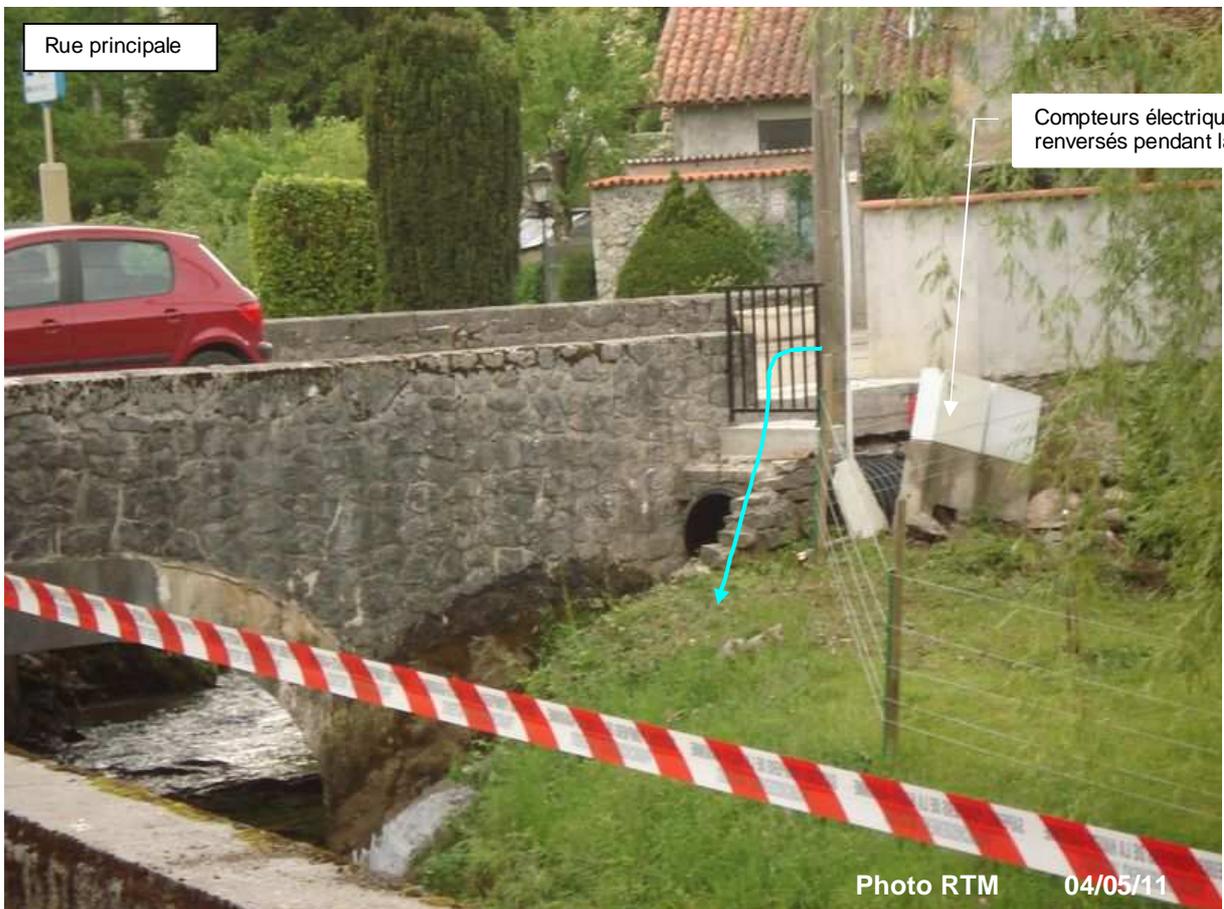
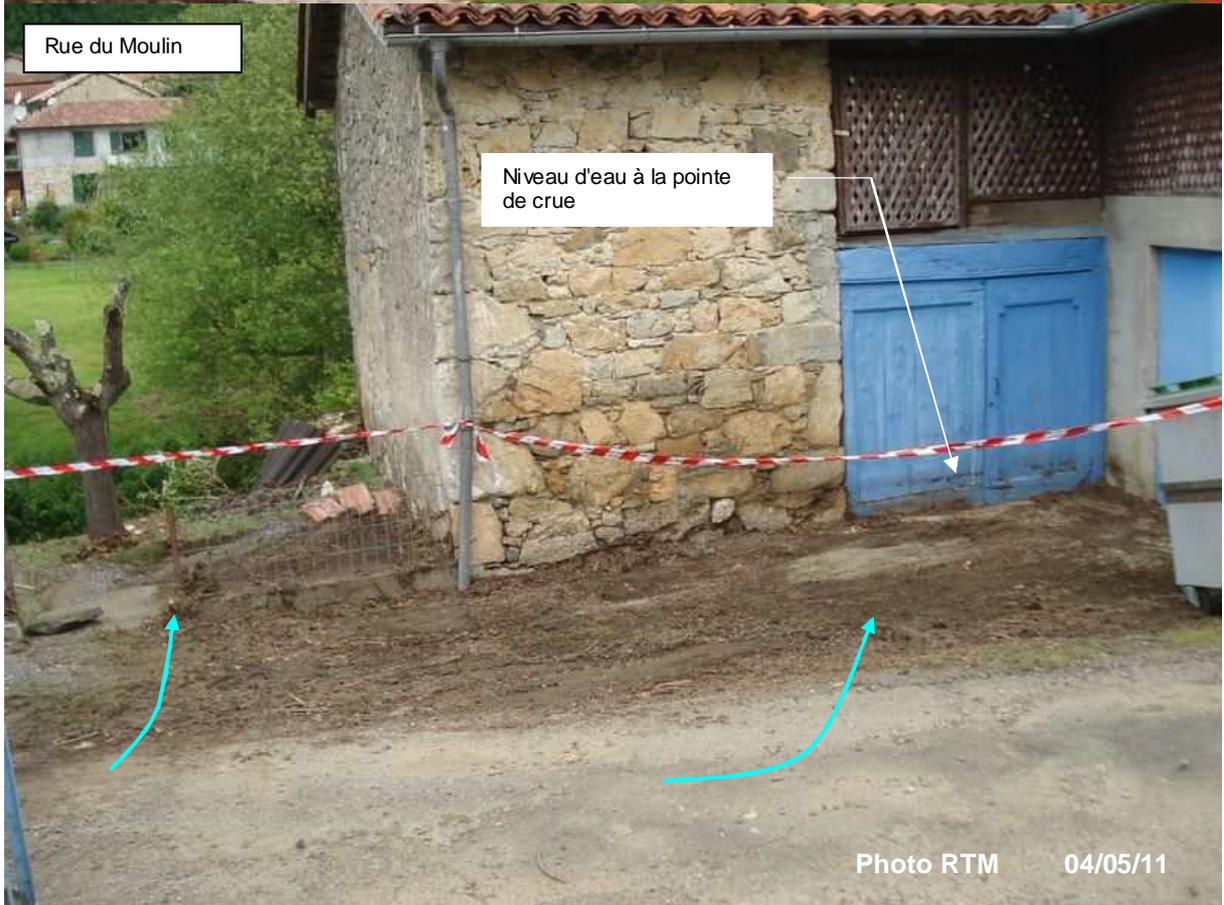
Rue du Moulin Roc – Effondrement de murs et clôtures dans la zone de déversement vers le ruisseau de Moncaup
